EL ALCANADRE EN FOTOS

AÑO 2007

Cuenca del río Alcanadre

2 Alcanadre desde Confluencia con Guatizalema hasta Desembocadura en Cinca.

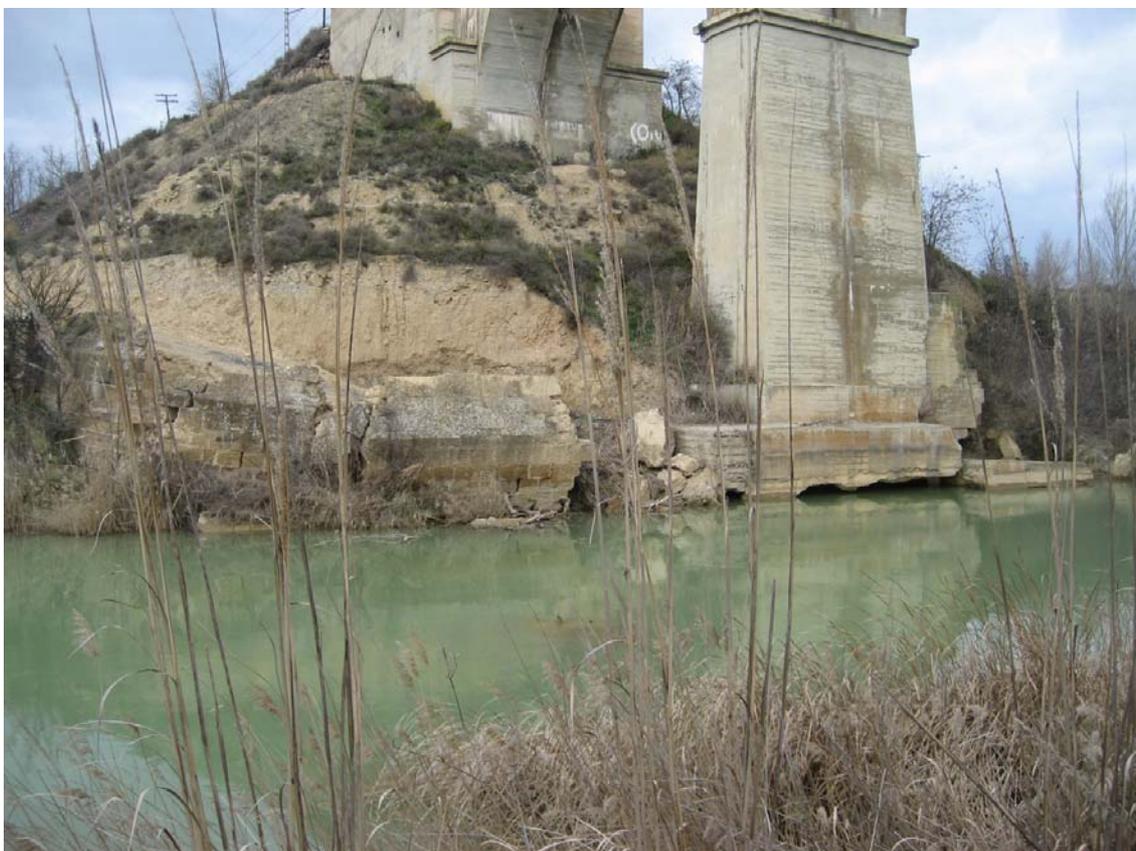
Ref. 5.- Vista general de los desprendimientos en la margen izquierda del río Alcanadre aguas arriba del puente del ferrocarril de Sariñena debido a la erosión producida por acumulación de gravas y vegetación en su margen derecha.

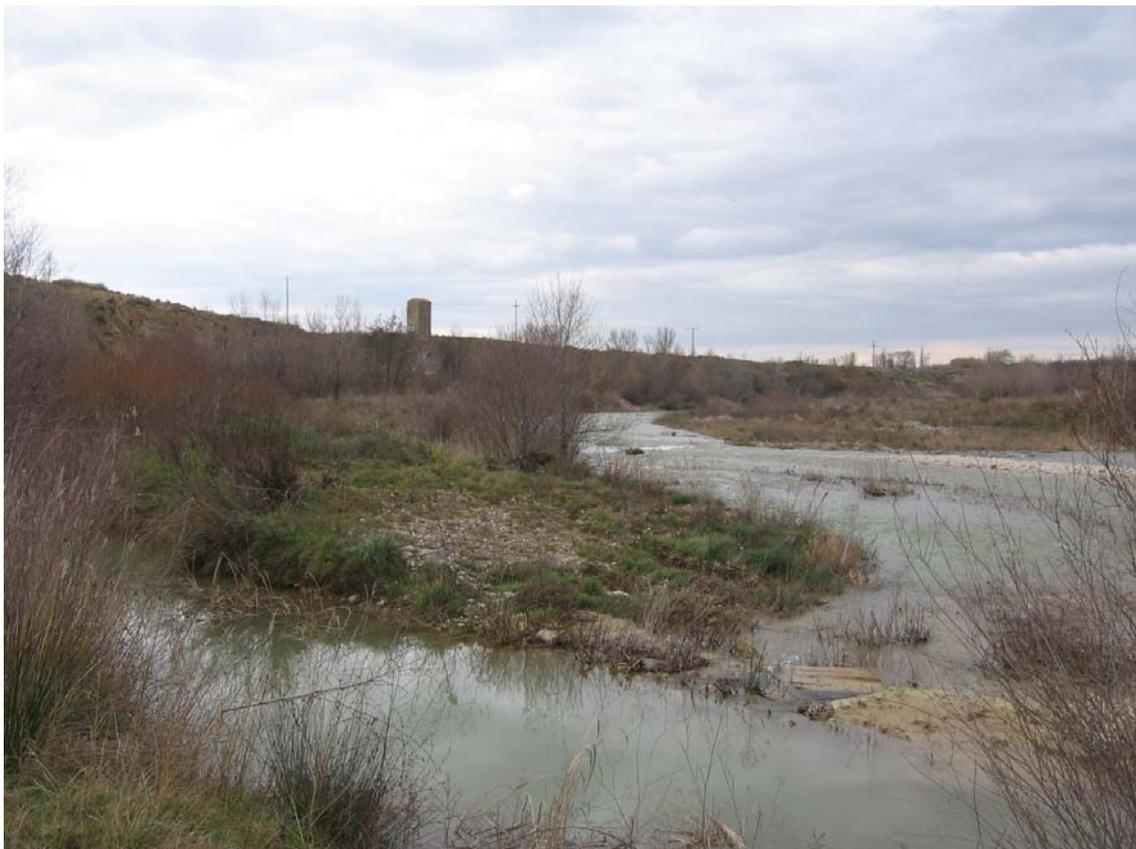
Ref. 6.- Detalle de la erosión de las pilastras del puente de ferrocarril situado aguas arriba de Sariñena debido a la acumulación excesiva de gravas y vegetación en la margen izquierda del cauce aguas arriba de dicho puente.

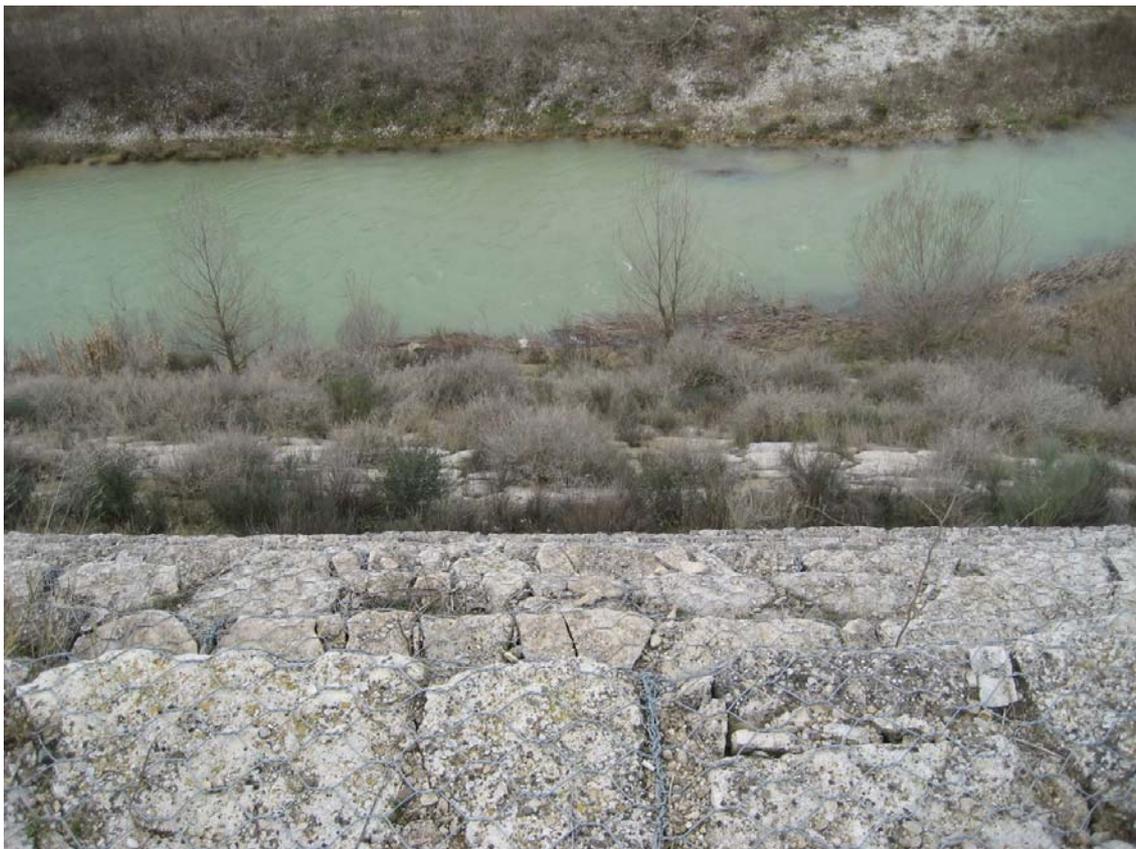
Ref. 13.- Ermita de Santiago: vista del río Alcanadre aguas abajo de la ermita dónde existen desprendimientos y se sitúan huertos y pequeñas casas en zona inundable de la margen derecha del río por excesiva acumulación de gravas y vegetación en el cauce.

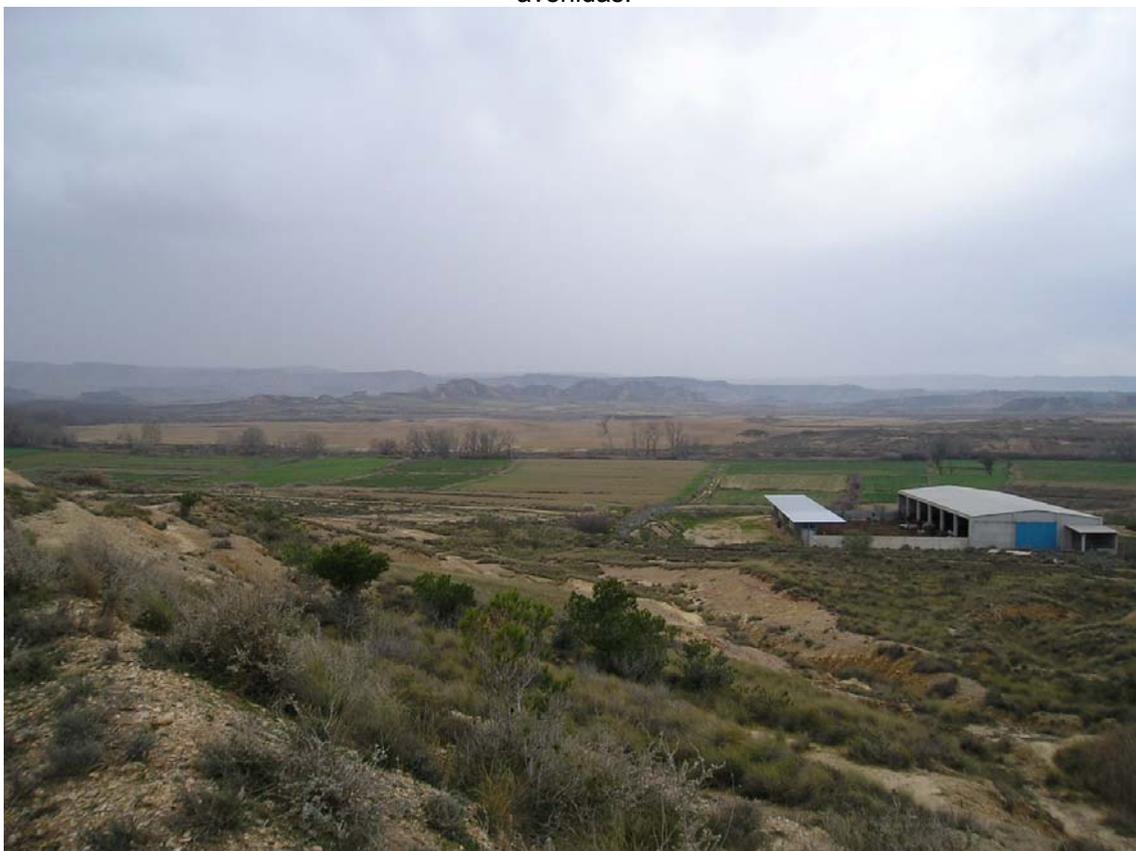
Ref. 30.- Vista general de una zona conflictiva por acumulación excesiva de gravas y vegetación de la margen izquierda del río aguas abajo de la localidad de Albalatillo. Existe un proyecto con autorización del INAGA y la CHE para producir la limpieza de un 1,5 km de cauce para aumentar su anchura y evitar la inundación del término municipal de Albalatillo en caso de avenidas.

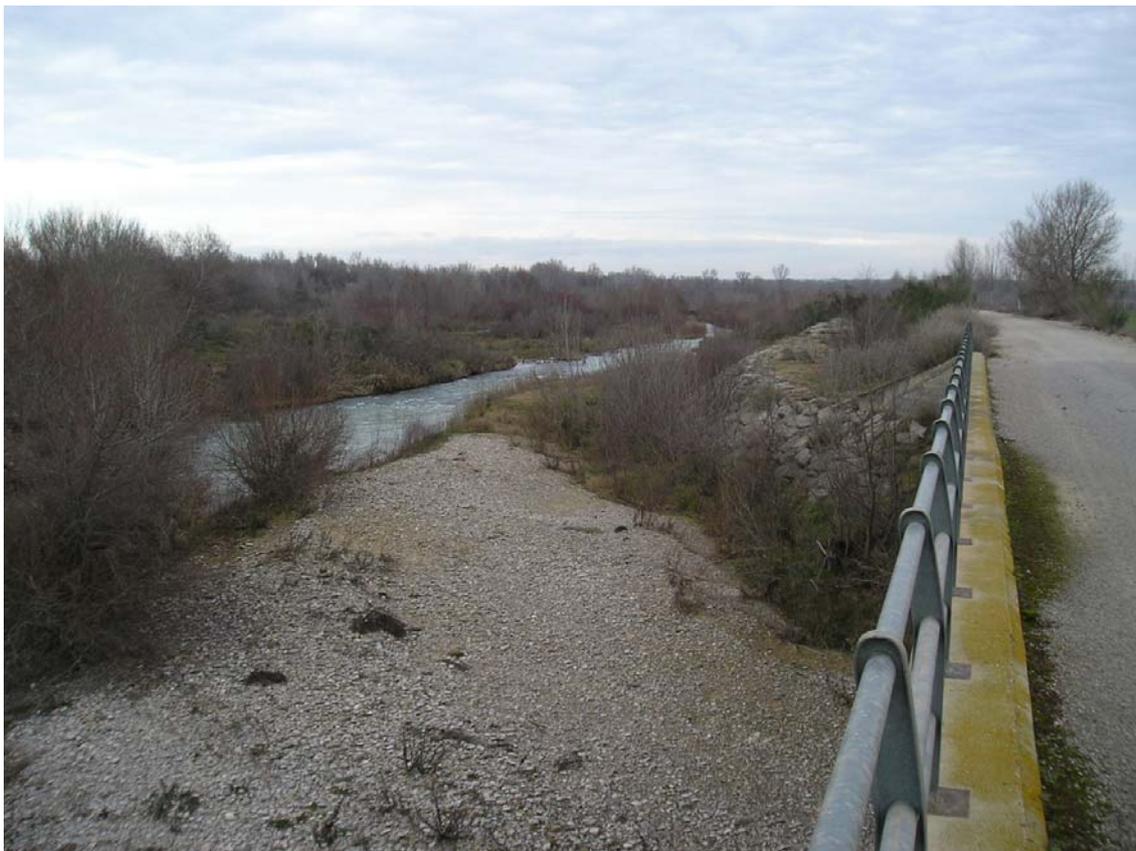
Ref. 33.- Vista general de la desembocadura del río Flumen en el río Alcanadre aguas arriba del puente de Castejón que se ha desplazado aguas abajo de la desembocadura original debido a la acumulación excesiva de gravas y vegetación en el cauce del río Alcanadre.

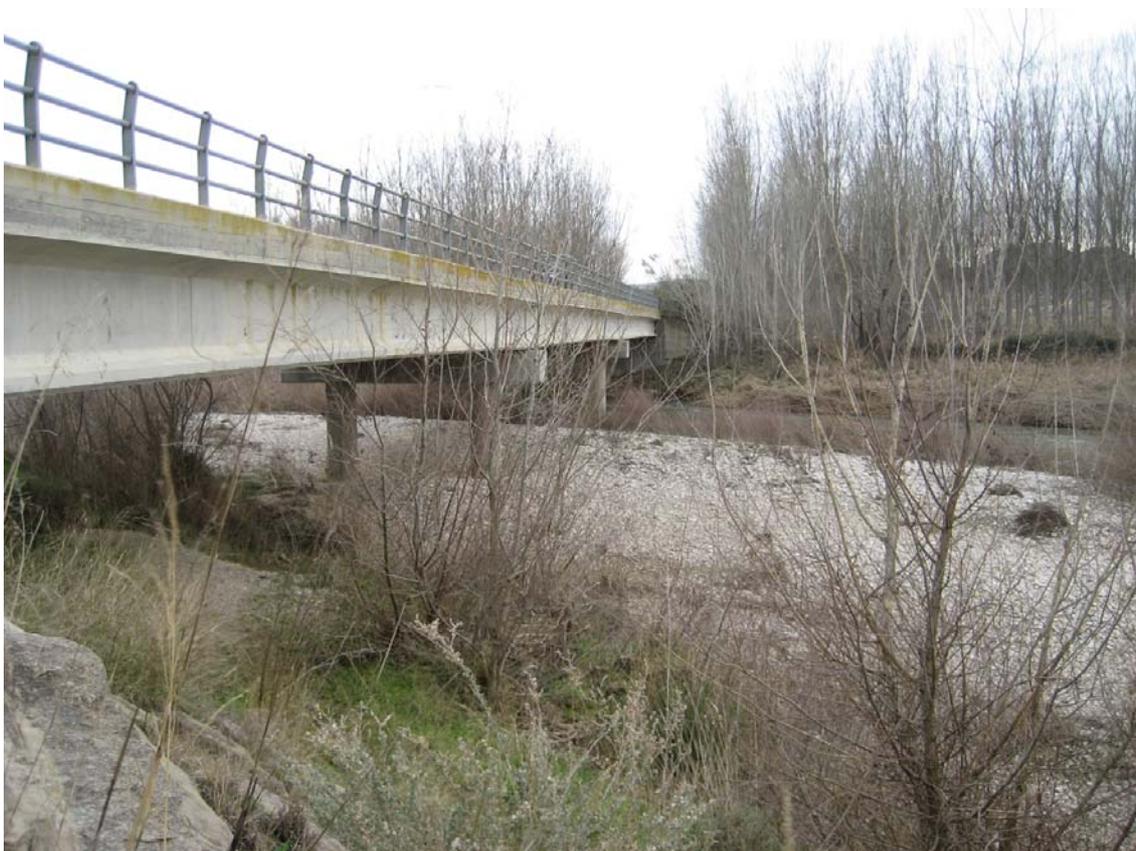
Ref. 34.- Detalle de la acumulación excesiva de gravas en la margen izquierda del cauce del río Alcanadre que ha ocasionado la erosión del camino llegando a inundar los campos colindantes en caso de avenidas ordinarias en el mismo.

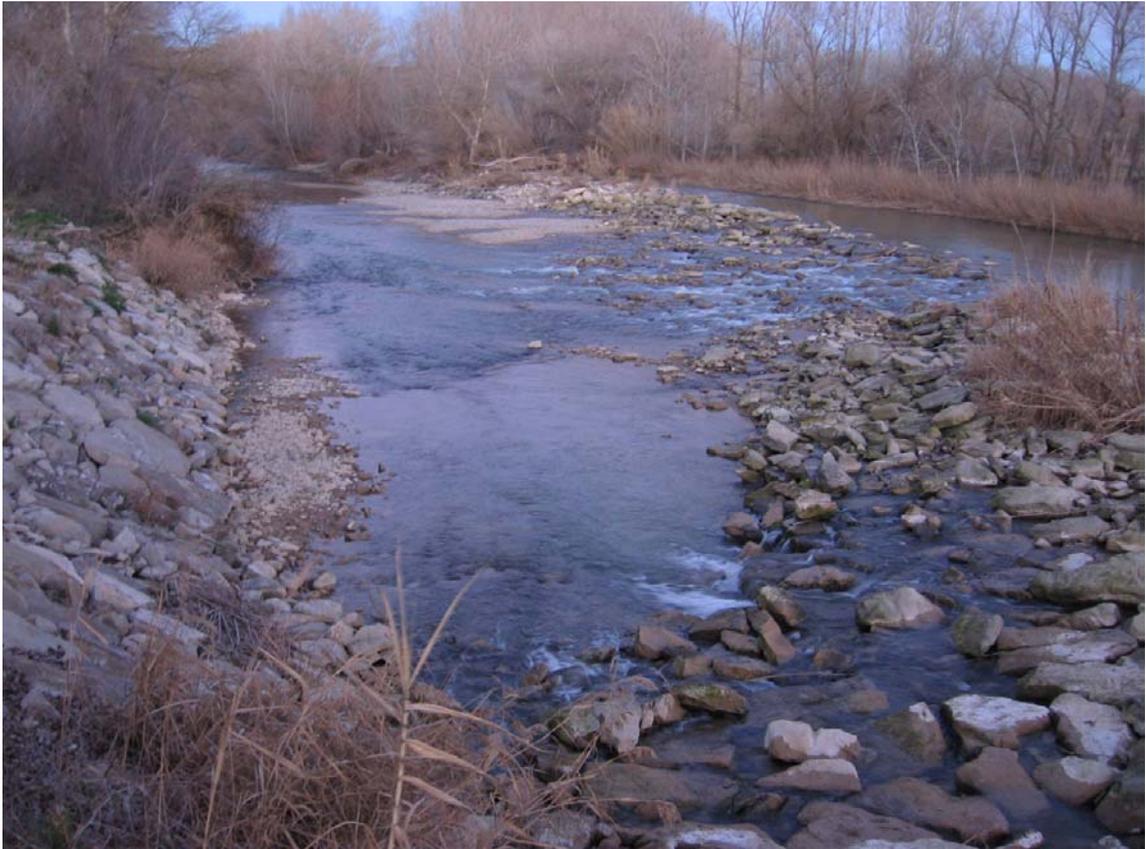
Ref. 69.- Aspecto del río Alcanadre aguas arriba de la localidad de Ontiñena en un tramo con excesiva vegetación que podría ocasionar problemas en caso de avenidas.

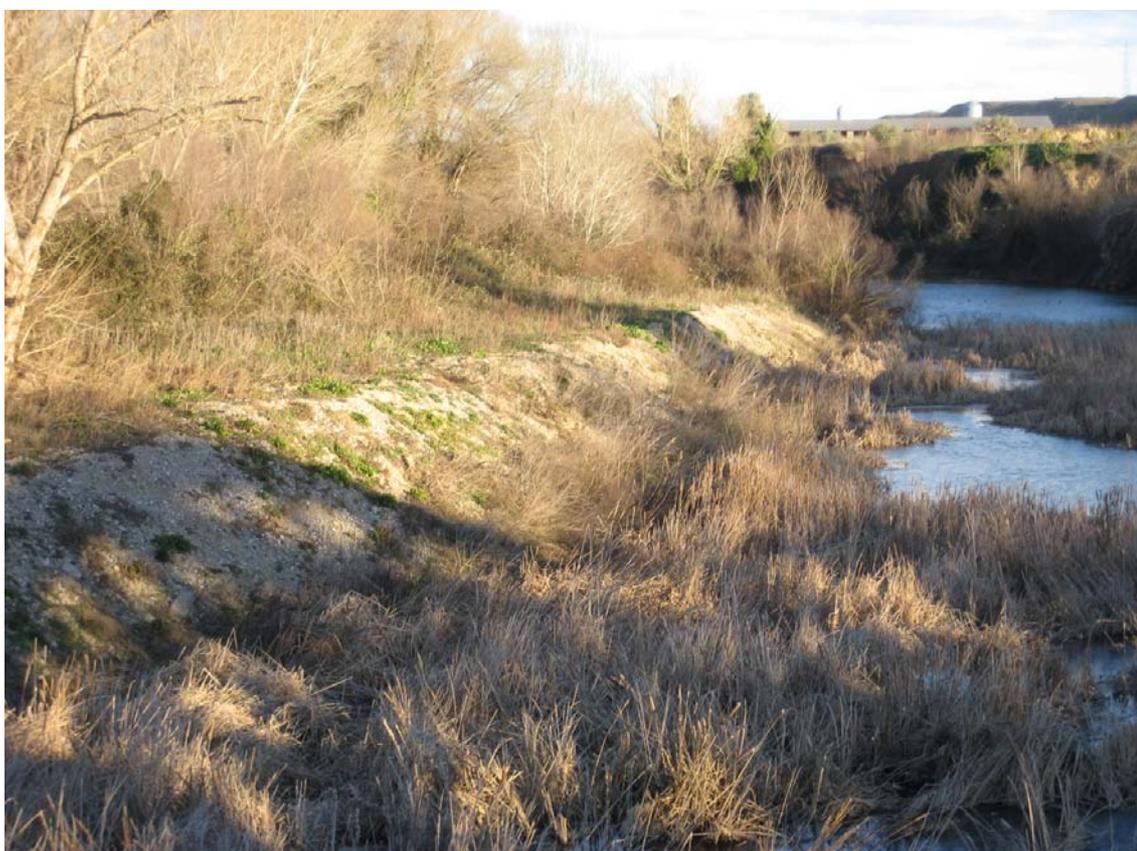
Ref. 74.- Detalle de la acumulación de gravas en el cauce del río Alcanadre a su paso por el puente de la carretera en la localidad de Ontiñena que deberían retirarse para evitar problemas en caso de avenidas.
