CONFEDERACIÓN  
HIDROGRÁFICA  
DEL EBRO

# RED BIOLÓGICA DEL EBRO: ANÁLISIS DE MACROINVERTEBRADOS EN LAS REDES DE VIGILANCIA, CONTROL OPERATIVO Y REFERENCIA

*INFORME FINAL*

*Febrero 2009*

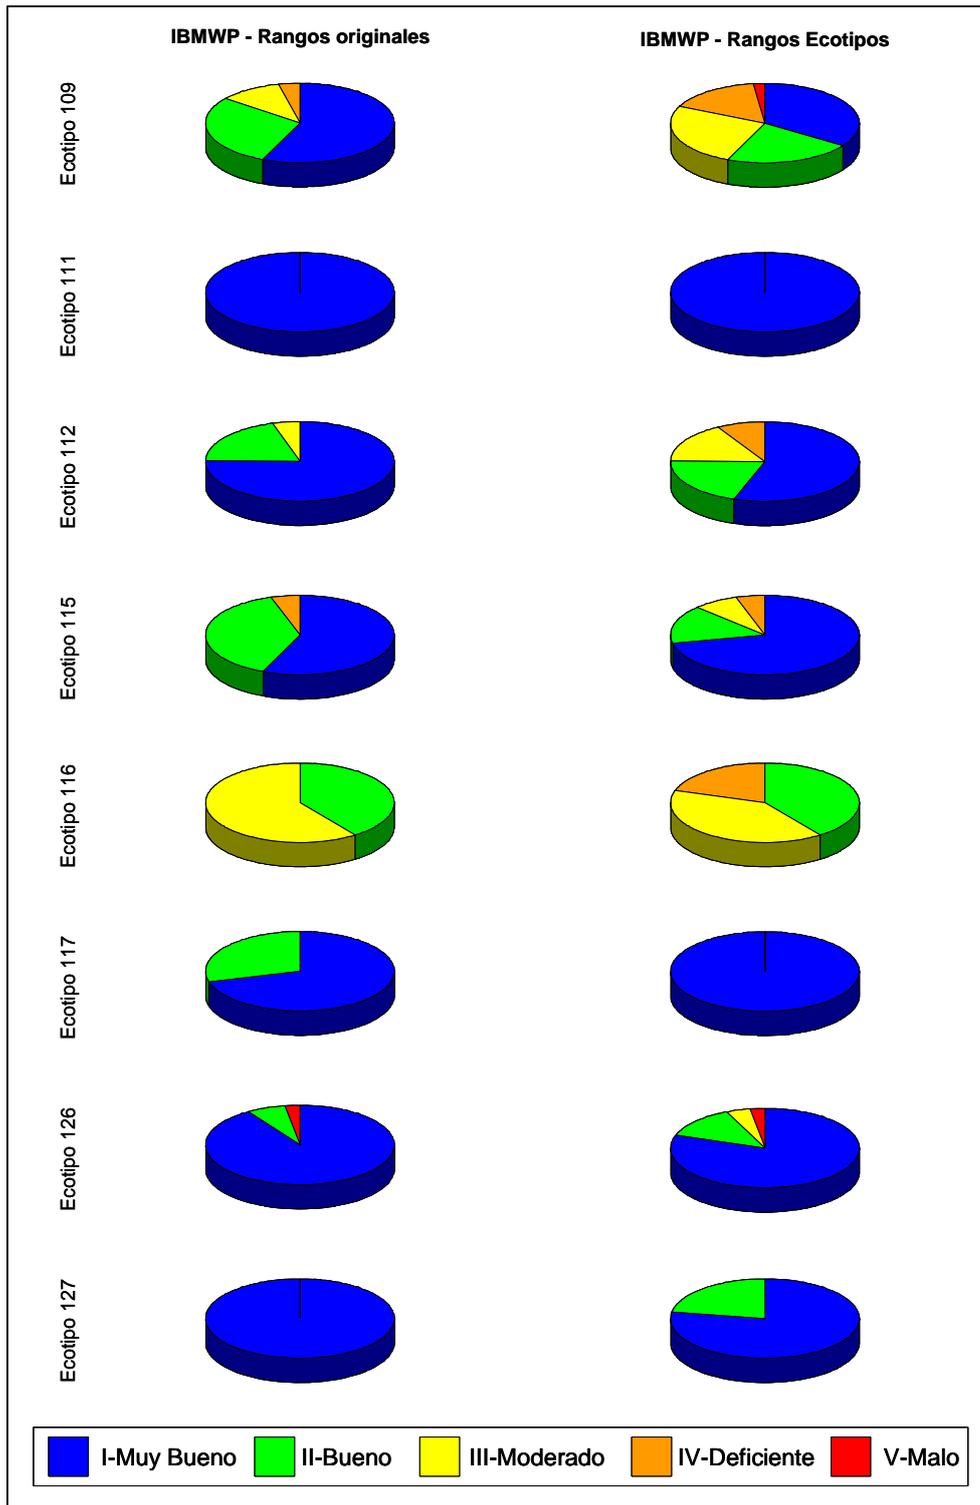
**Fig. 3.** Porcentaje de las distintas clases de Estado Ecológico halladas en los distintos ecotipos fluviales analizados en la cuenca del río Ebro según el índice biótico IBMWP en el año 2008.

En la Fig. 3 se representan los resultados respecto al Estado Ecológico de acuerdo al índice IBMWP hallados en la campaña de 2008 en cada uno de los ecotipos fluviales. En general, la mayor parte de las estaciones de casi todos los ecotipos presentes en la cuenca del río Ebro alcanzaron un Estado Ecológico conforme a lo requerido por la DMA, tanto al aplicar los rangos originales del IBMWP como al aplicar los rangos específicos para cada ecotipo fluvial, si bien los resultados diferían de manera reseñable en algunos ecotipos. En el ecotipo 109 (*Ríos mineralizados de baja montaña mediterránea*), el 85,4% de las estaciones (según los rangos originales) cumplieron las exigencias de la DMA, porcentaje de cumplimiento que se reducía a un 56,4% de las estaciones si se aplicaban los rangos propios de dicho ecotipo. La mayor parte de las estaciones que no alcanzaban el nivel exigido correspondían a puntos localizados en general en el tramo bajo de ríos con caudales en general no muy elevados, y situados además por debajo o cerca de núcleos de población o actividades industriales de cierta importancia. En el ecotipo 111 (*Ríos de montaña mediterránea silíceas*) todas las estaciones alcanzaron (tanto según rangos originales como rangos del ecotipo) un Estado “Muy Bueno” que les hizo cumplir las exigencias de la DMA.

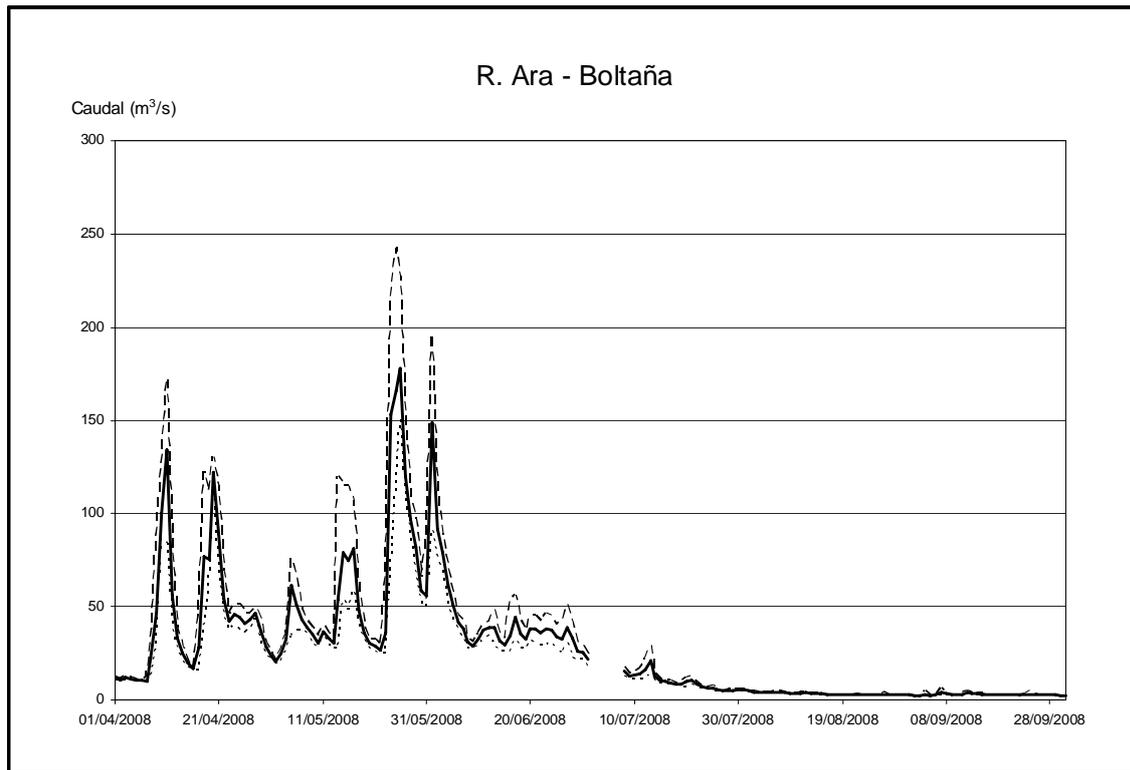
**Fig. 8.** Caudales de agua (mínimo, medio y máximo) registrados en el río Ara durante el periodo de muestreo (Leyenda como en Fig. 4).

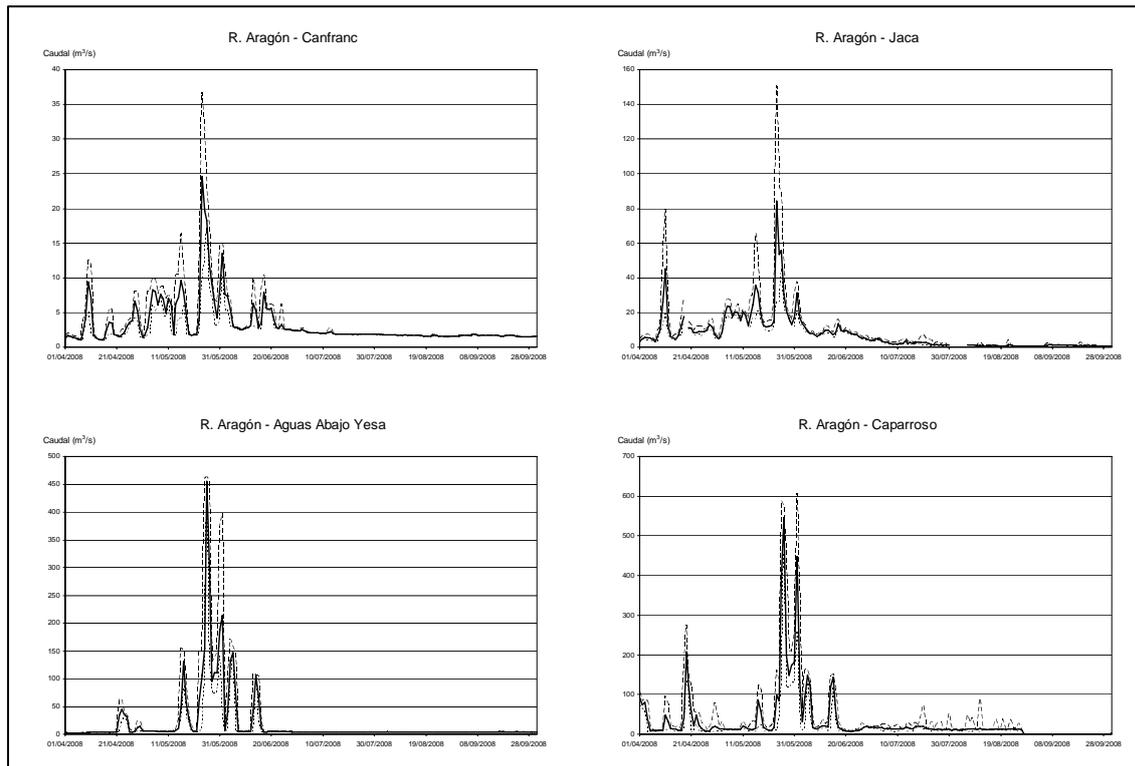
**Fig. 9.** Caudales de agua (mínimo, medio y máximo) registrados en el río Aragón durante el periodo de muestreo (Leyenda como en Fig. 4).

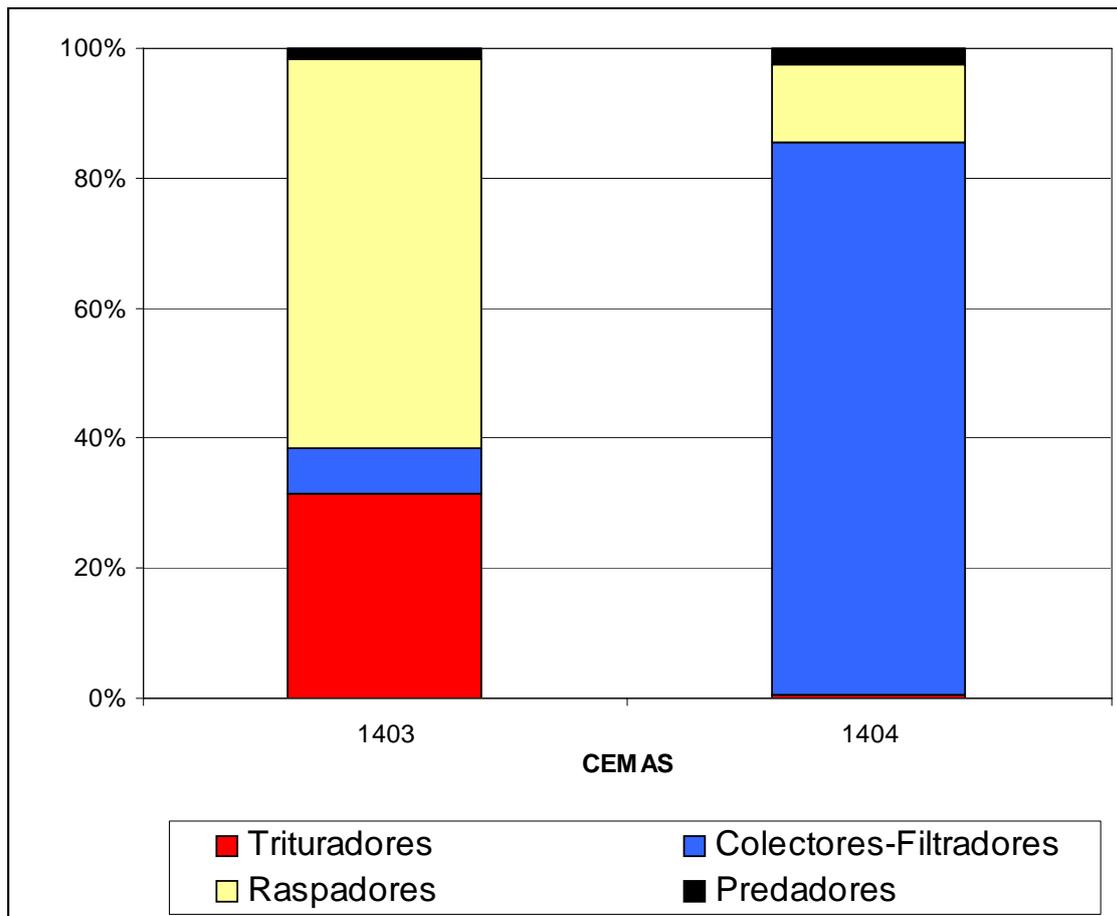
**Fig. 11.** Estructura por grupos tróficos de las estaciones analizadas en el río Aranda en el año 2008.

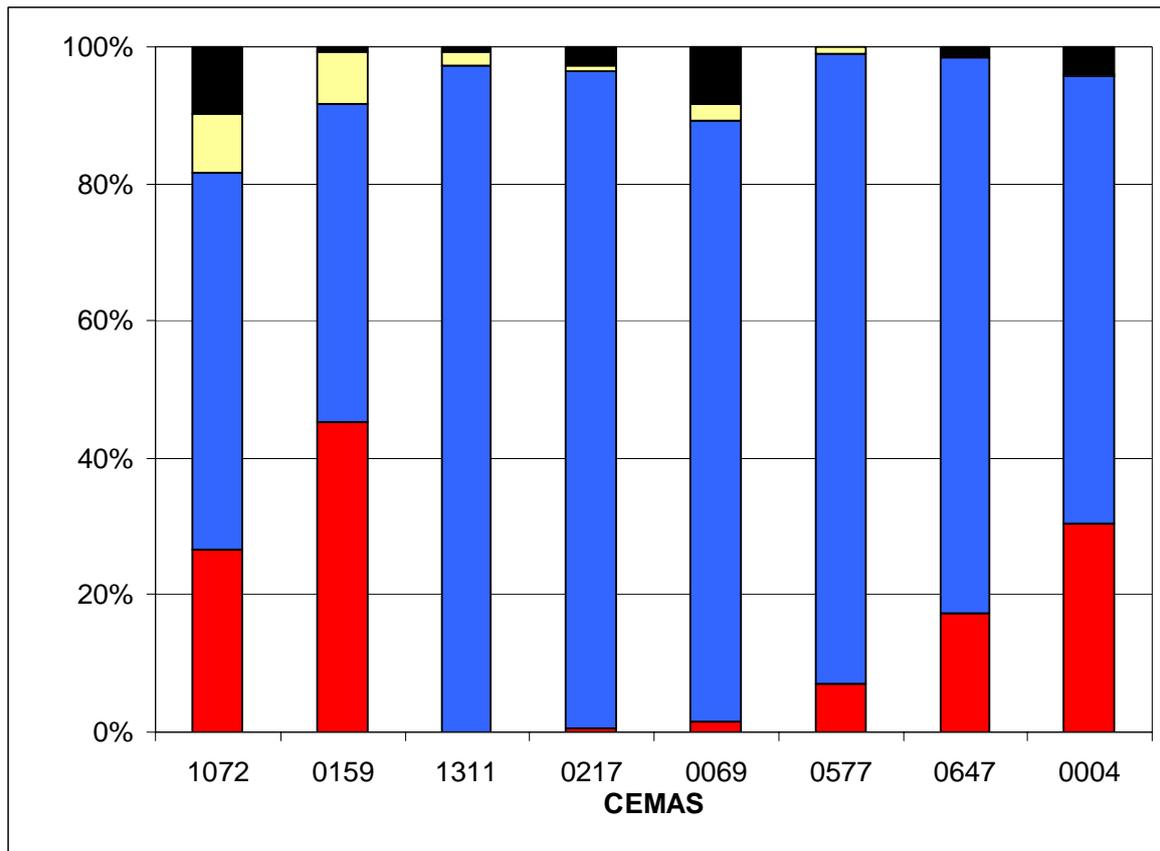
**Fig. 16.** Estructura por grupos tróficos de las estaciones analizadas en el río Arga en el año 2008. (Leyenda como en Fig. 11).

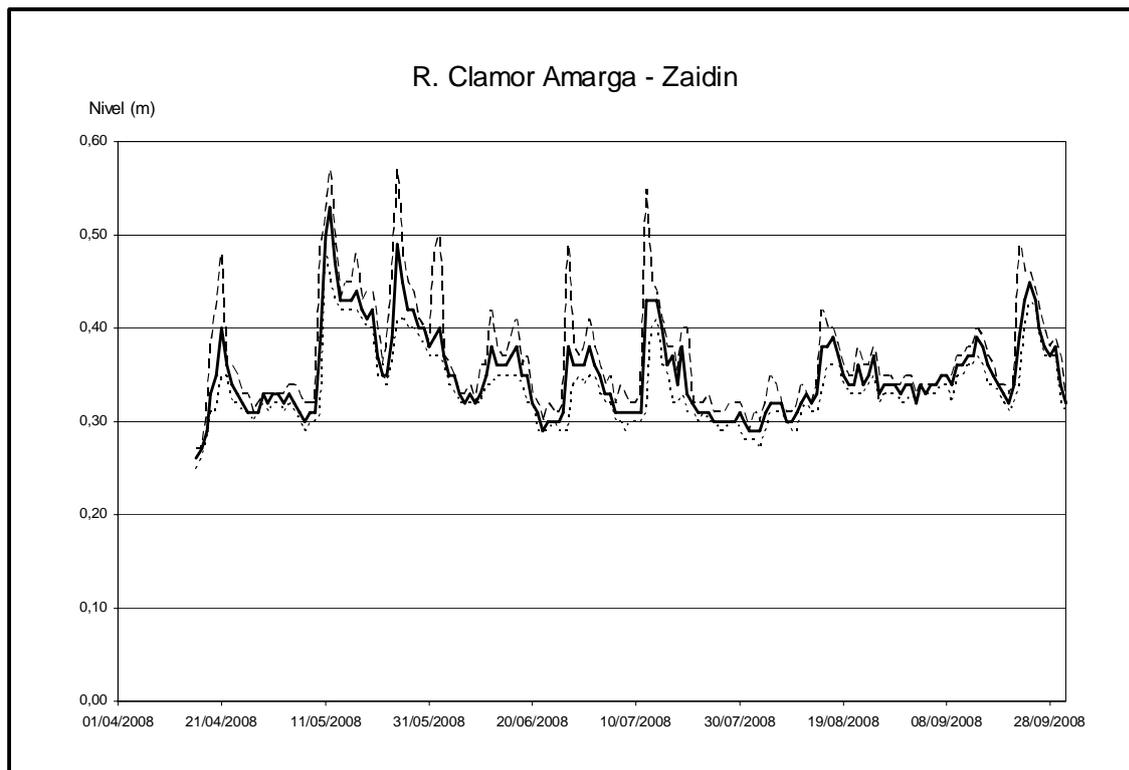
**Fig. 22.** Nivel del agua (mínimo, medio y máximo) registrados en el río Clamor Amarga durante el periodo de muestreo (Leyenda como en Fig. 4).

En la Fig. 22 se representan el nivel de agua registrado en este río a lo largo del periodo de estudio. Se observa que en él se producen variaciones de caudal a lo largo del tiempo, así como variaciones regulares del caudal máximo y mínimo diarios.

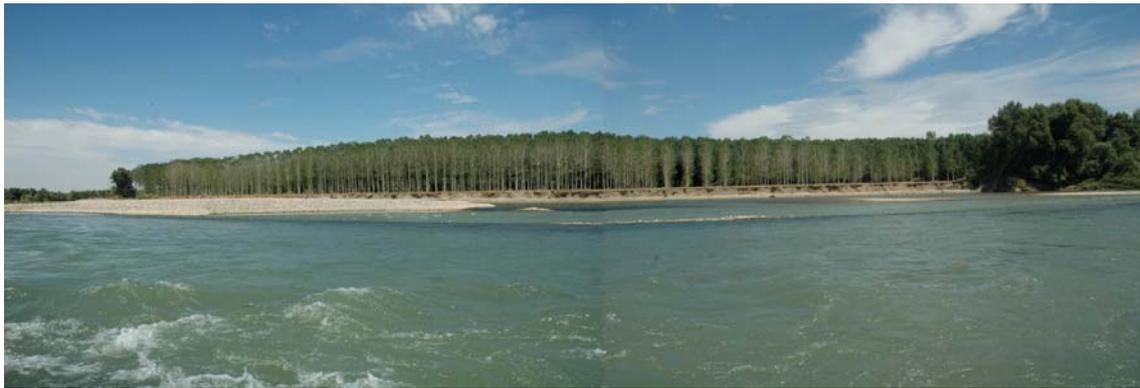
**Foto 1.** Estado de la CEMAS 0505 (Río Ebro en Alfaro) en la fecha visitada.

Se ha constatado la presencia de mejillón cebra (*Dreissena polymorpha*) en grandes cantidades (Foto 1) en las estaciones CEMAS 2189, 0001, 2024, 1306, 0208, 0162, 0512 y 0027, además de hallarse conchas vacías en más estaciones. Es de destacar que en la estación CEMAS 0162 los ejemplares hallados eran de pequeño tamaño (aunque muy numerosos), lo que podría indicar que este tramo era de reciente colonización. Por otra parte se hallaron ejemplares vivos de almeja asiática en las estaciones CEMAS 0506, 0508 y 0027. En varias estaciones a lo largo de todo el eje del río Ebro se hallaron conchas de bivalvos autóctonos (*Anodonta*, *Potomida*, *Unio*), siendo de destacar el hallazgo de restos de concha de *Margaritifera auricularia* (especie en peligro de extinción) en la estación CEMAS 1306, en la cual se había hallado otra concha de esta misma especie el año 2004 (Oscoz et al. 2006b). Por otra parte también se han encontrado otras especies exóticas como el cangrejo rojo (CEMAS 2189, 0571, 0508, 1164, 0211), el alburno (*Alburnus alburnus*) (CEMAS 1156, 1157, 0508, 1164, 0657), perca sol (*Lepomis gibbosus*) (CEMAS 2189), el pez gato (*Ameiurus melas*) (CEMAS 0506, 0508), siluro (CEMAS 0120, 0504) o gambusia (CEMAS 0508, 1164, 0657, 0592).

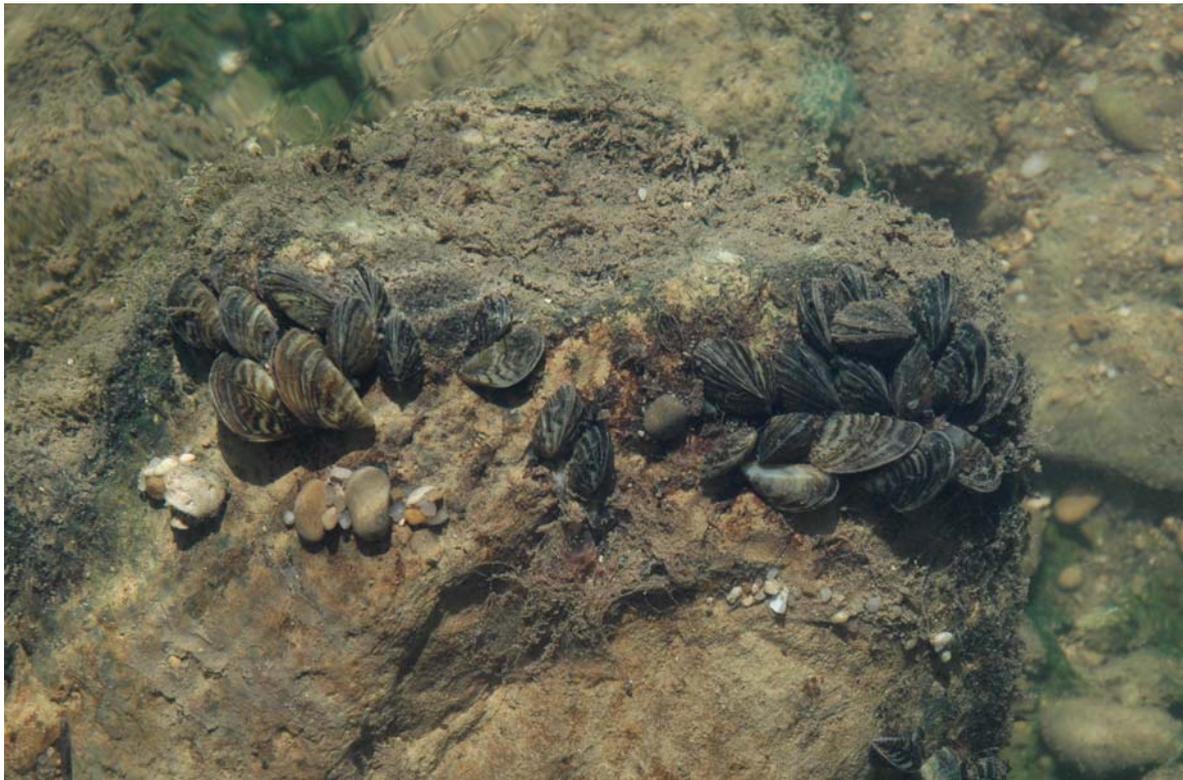
**Foto 2.** Ejemplares de mejillón cebra (*Dreissena polymorpha*) en la estación CEMAS 0001 (Río Ebro en Miranda de Ebro).

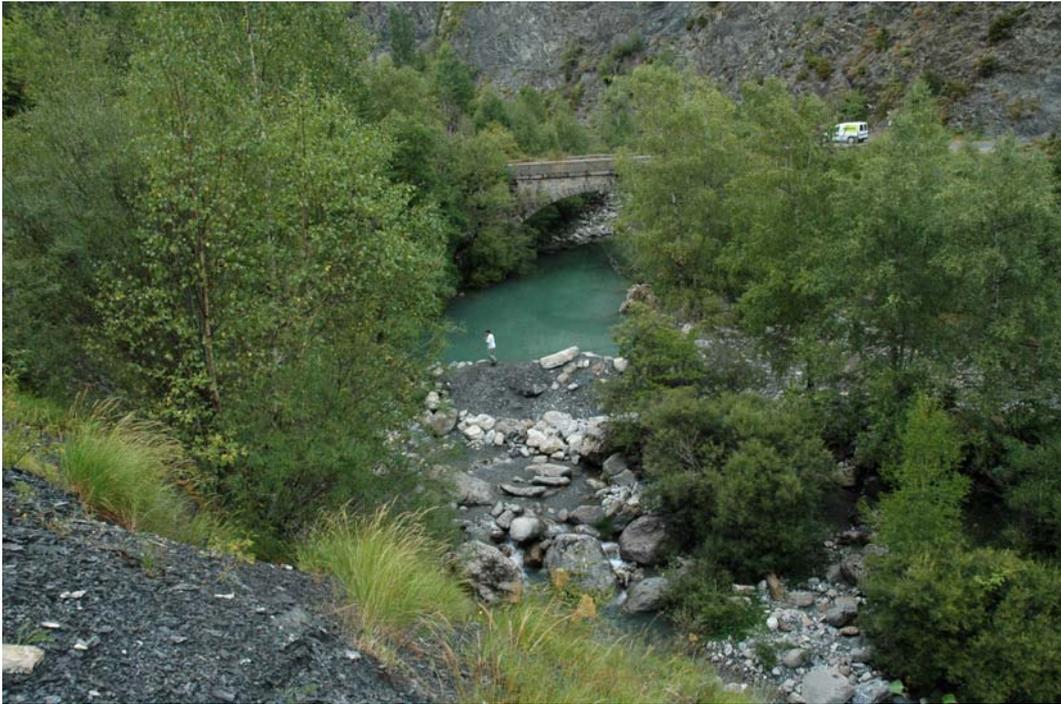
**Foto 3.** Estación CEMAS 2199 (río Escarra en Escarrilla) inundado por la represa creada.

En este río se había escogido una estación para el análisis del Estado Ecológico (2199 en Escarrilla). Sin embargo cuando se visitó la estación se encontró que había hecho un amplio camino de acceso a través de la ribera izquierda y se había creado una represa con bloques que inundaba el tramo de muestreo (Fotos 3 y 4), creando un amplia área lenta y profunda. Por debajo de dicha represa el tramo se componía de grandes rocas y saltos de agua en los cuales no era posible muestrear. Se intentó buscar un acceso por encima de la zona remansada, pero fue totalmente imposible, ya que la orilla izquierda es una escarpada ladera de monte y la orilla derecha son campos totalmente cercados. Tampoco fue posible acceder remontando por la orilla desde el principio de la represa, ya que al llegar al puente existente no había forma de continuar al estar todo cubierto de agua que alcanzaba una gran profundidad. Se desconocen las causas por las que esta represa se había creado, aunque algunos indicios llevan a pensar que pudiera ser utilizada como zona para captación de agua, tal vez para alguna obra que se estuviera realizando en las cercanías.

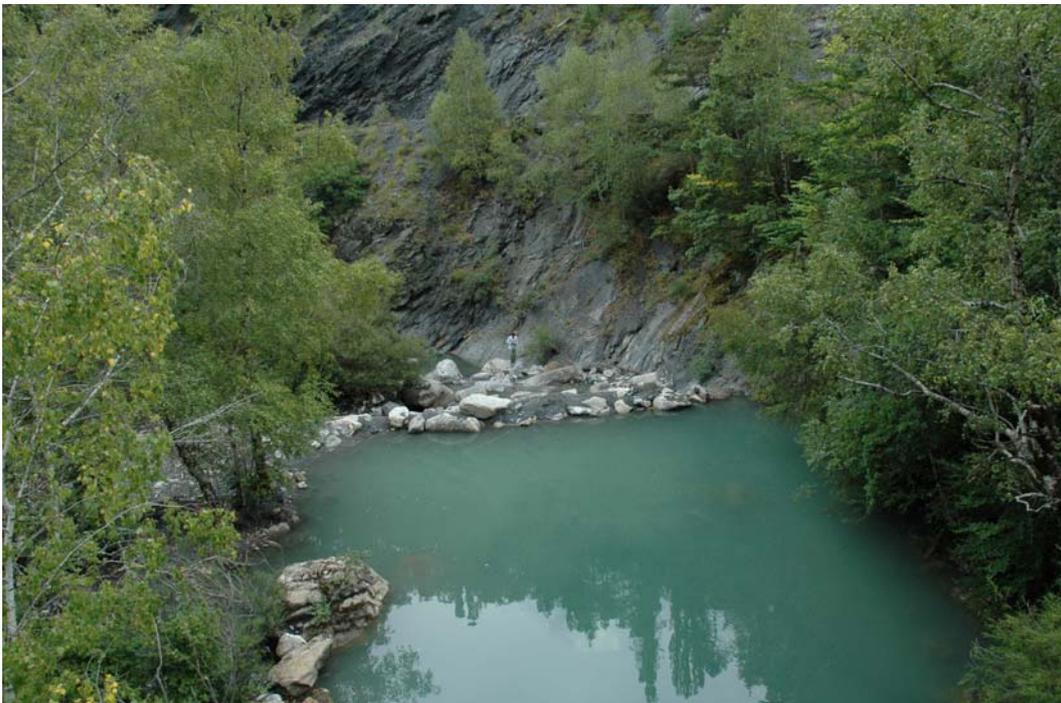
**Foto 4.** Estación CEMAS 2199 (río Escarra en Escarrilla) inundado por la represa creada.

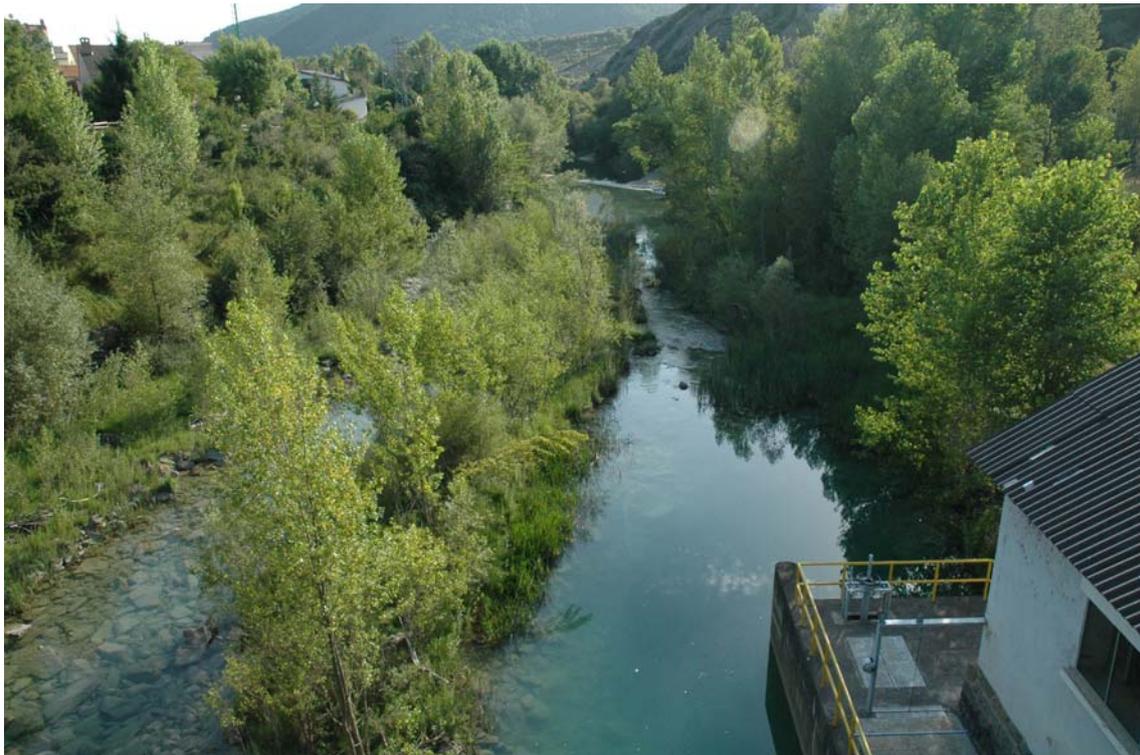
**Foto 5.** Aspecto de la estación CEMAS 1089 (río Gállego en Sabiñánigo).

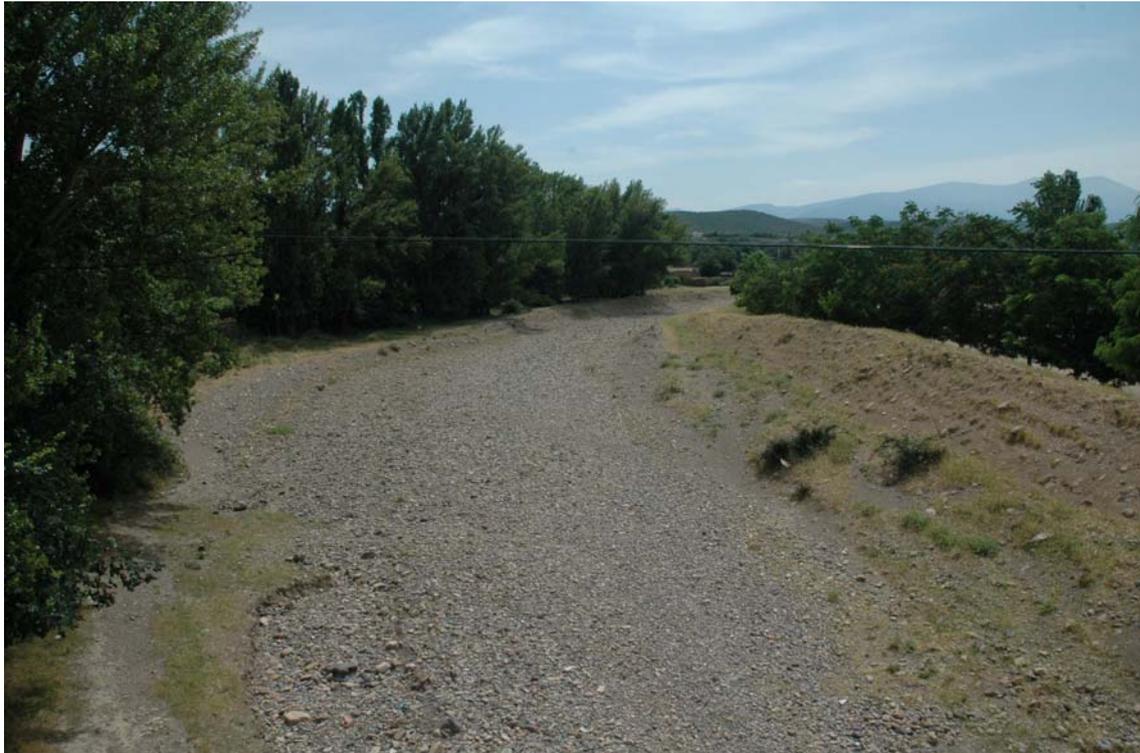
**Foto 6.** Estación CEMAS 0541 totalmente seca en la fecha de visita para el muestreo.

En este río se seleccionaron dos estaciones de muestreo (0541 en Bulbunte y 1350 en Magallón). Sin embargo la estación CEMAS 0541 se encontró totalmente seca (Foto 6) y no se pudo tomar ninguna muestra. Por su parte la estación CEMAS 1350 se trasladó a la localidad de Magallón ante la imposibilidad de muestrear adecuadamente en Mallen. El tramo había sido modificado respecto a pasadas campañas, homogeneizándose el cauce y eliminando vegetación de ribera.

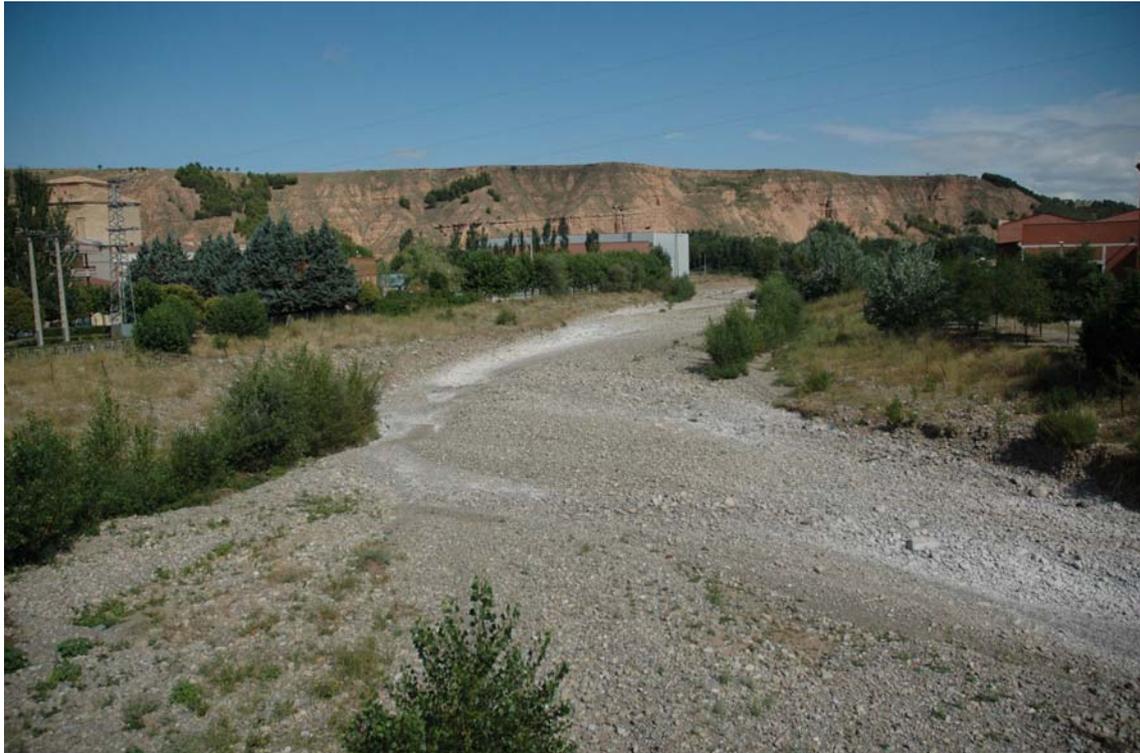
**Foto 7.** Estación CEMAS 0528 (Río Jubera en Murillo de Río Leza).

Se había seleccionado una estación en este río (0528 en Murillo de río Leza), pero dicho punto correspondía con un tramo con fuerte temporalidad, el cual se encontró totalmente seco y no pudo ser muestreado (Foto 7).

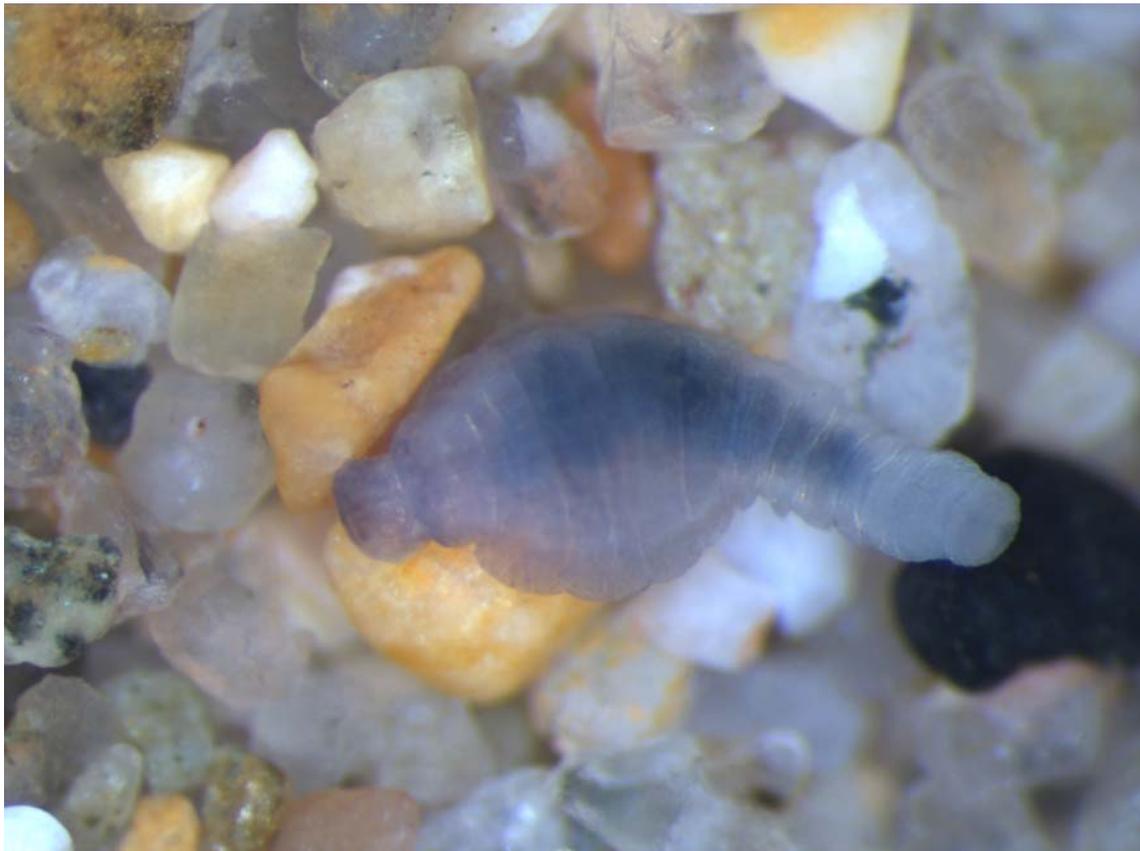
**Foto 8.** Ejemplar de Branchiobdellidae hallado en el río Ulzama.

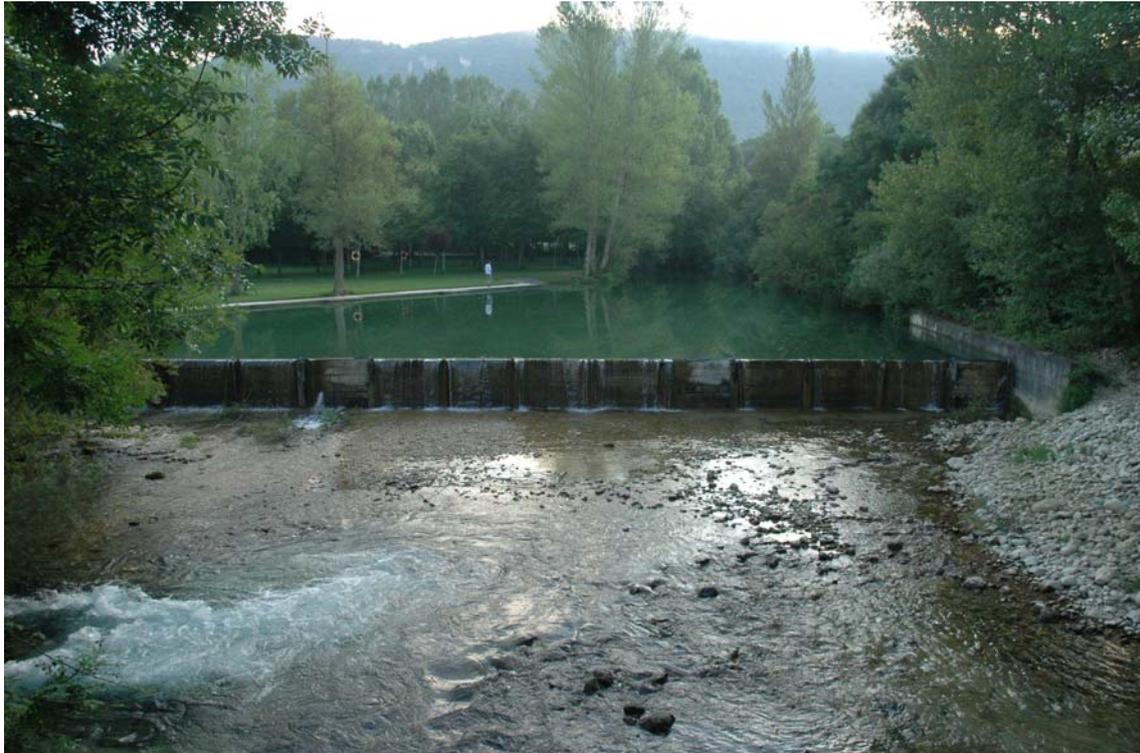
**Foto 9.** Estación CEMAS 0815 en le río Urederra no muestreable por la presencia de la piscina fluvial.

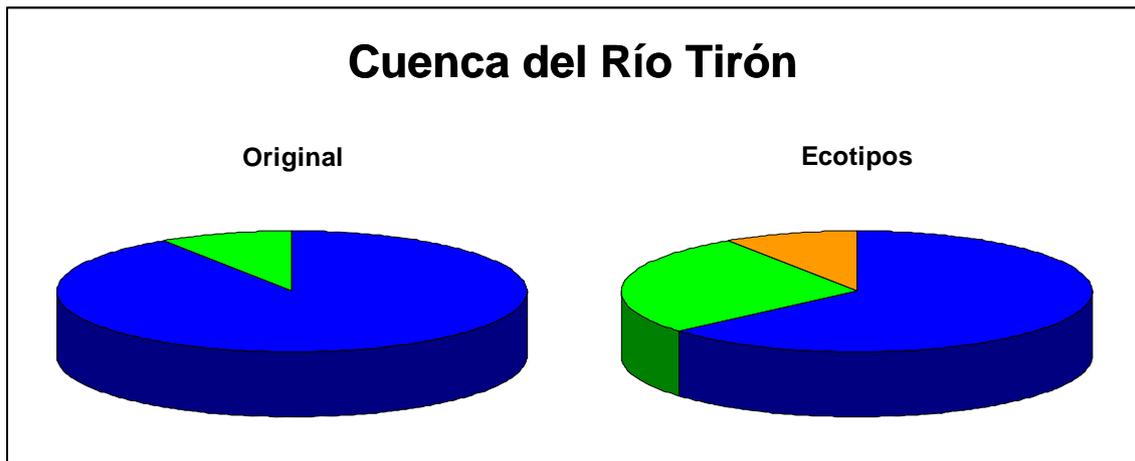
**Fig. 73.** Estado Ecológico de las aguas en la Cuenca del río Tirón. (Leyenda como en Fig. 71).

Casi todas las estaciones de esta cuenca alcanzaron un Estado Ecológico “*Muy Bueno*” (Fig. 73), y solamente la CEMAS 2190 alcanzaría, según los rangos propios de su ecotipo, un estado “*Deficiente*”. Estos resultados indicarían que, en principio, no existirían graves afecciones en la mayor parte de esta subcuenca que supusieran un peligro de cara al cumplimiento de las directrices de la DMA, pero se deben analizar más profundamente las causas del empeoramiento hallado en el entorno de la CEMAS 2190 de cara a poder paliar este mal estado.

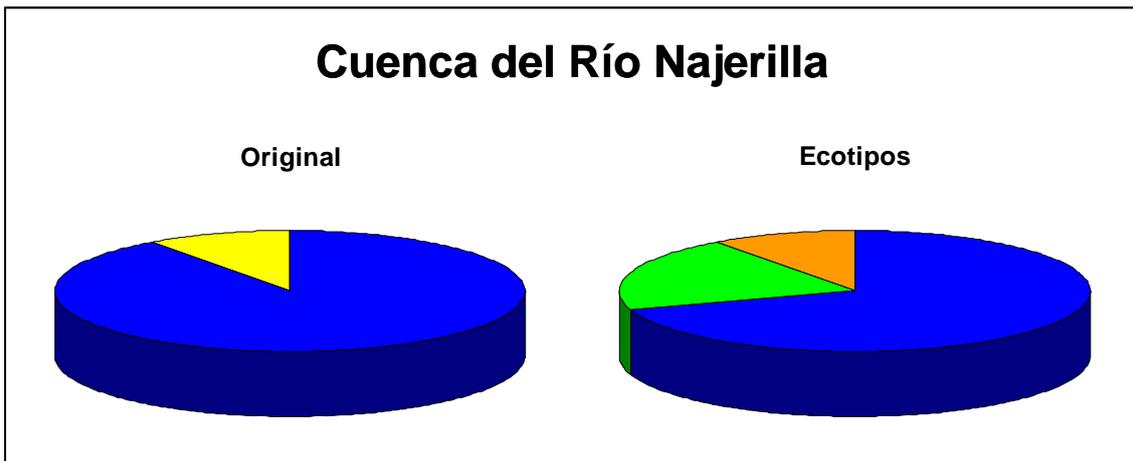
**Fig. 74.** Estado Ecológico de las aguas en la Cuenca del río Najerilla. (Leyenda como en Fig. 71).

La mayor parte de las estaciones analizadas en esta subcuenca alcanzaron los niveles de calidad demandados por la DMA, encuadrándose además la mayor parte de las estaciones dentro del Estado Ecológico “*Muy Bueno*” (Fig. 74). Solamente la estación CEMAS 2101 en le río Yalde obtuvo un Estado Ecológico por debajo de lo exigido por la DMA. Ya se ha comentado que esta masa se trata de un arroyo muy degradado que recibe una importante cantidad de aguas residuales. Sería necesario llevar a cabo en esta masa actuaciones que pudieran paliar este mal estado.

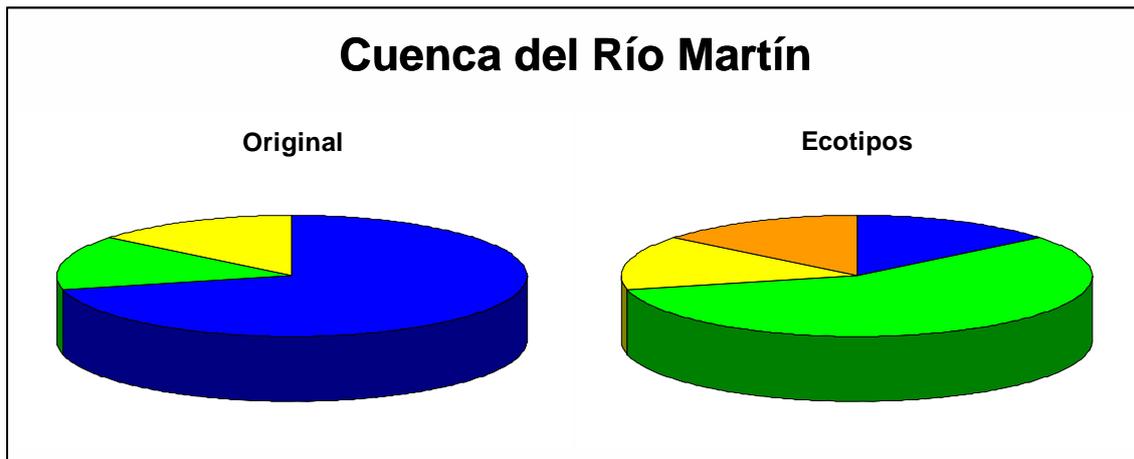
**Fig. 90.** Estado Ecológico de las aguas en la Cuenca del río Martín. (Leyenda como en Fig. 71).

La mayor parte de las estaciones analizadas en este río (más del 70%) alcanzaron valores indicativos de un Estado ecológico “Muy Buena” o al menos “Buena” (Fig. 90). Sólo en la estación más baja del río Martín (CEMAS 0014 en Híjar) y en el río Escuriza (CEMAS 1368 en Ariño) el estado hallado fue entre “Moderado” y “Deficiente”. En el segundo caso, parece que el mal Estado Ecológico hallado puede estar condicionado por las actuaciones que se estaban realizando en su ribera, pero en la parte baja del Martín si parece haber presiones

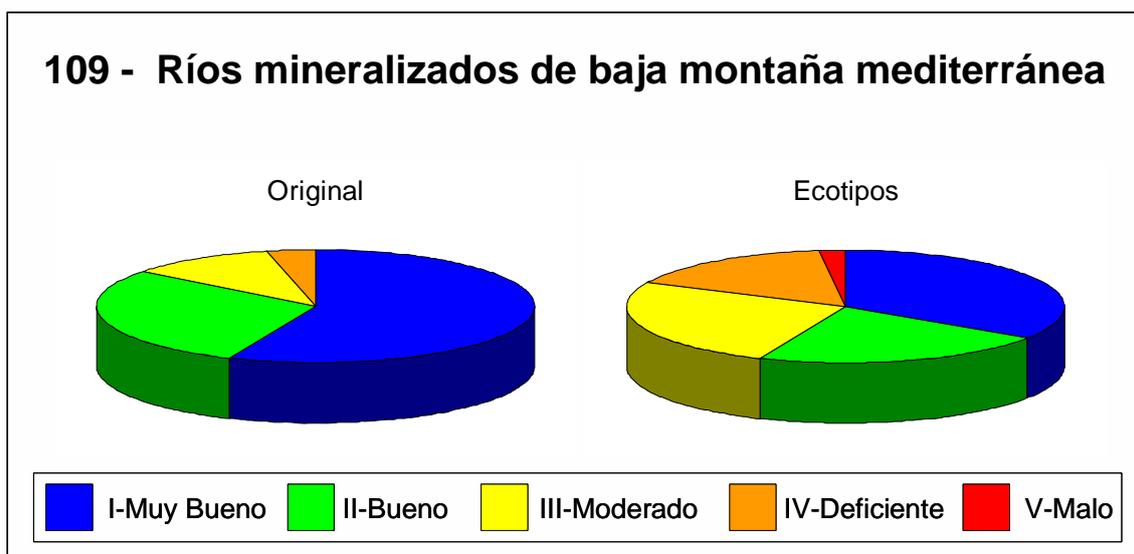
Fig. 102. Estado Ecológico de las aguas en el ecotipo 109 (*Ríos mineralizados de baja montaña mediterránea*).

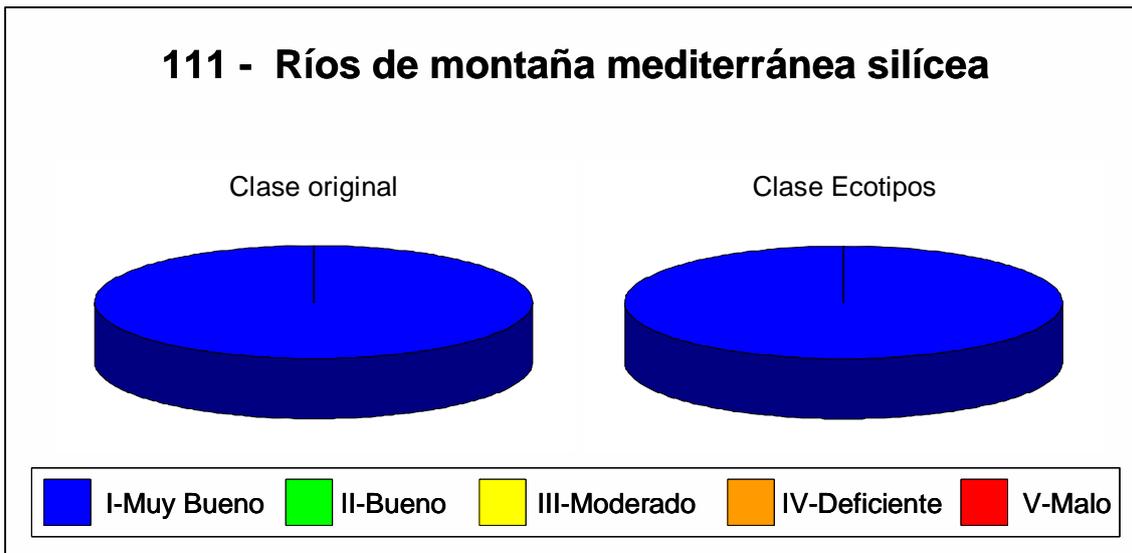
**Fig. 103.** Estado Ecológico de las aguas en el ecotipo 111 (*Ríos de montaña mediterránea silíceo*).

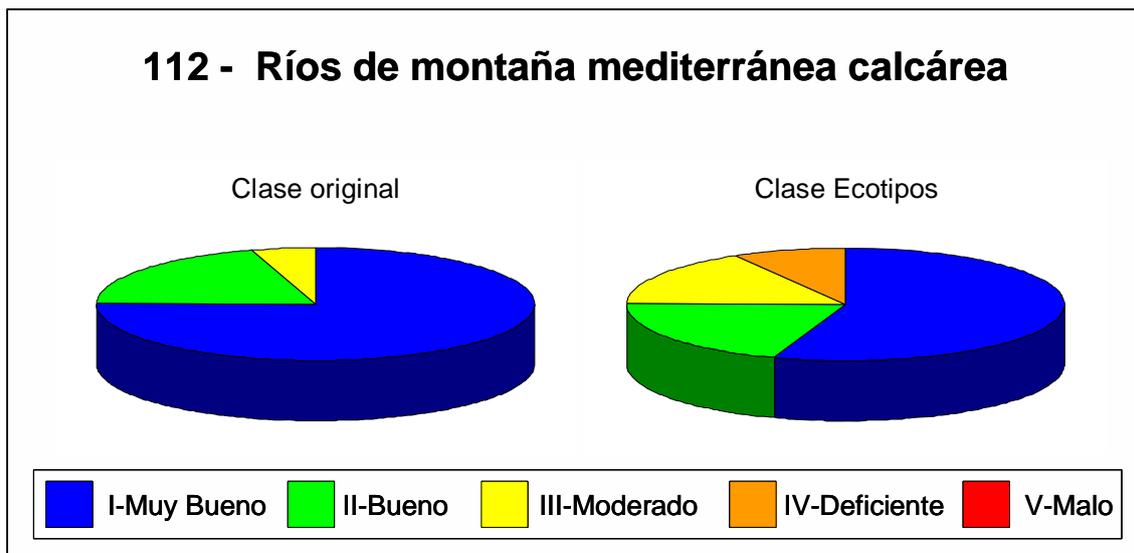
**Fig. 104.** Estado Ecológico de las aguas en el ecotipo 112 (*Ríos de montaña mediterránea calcárea*).

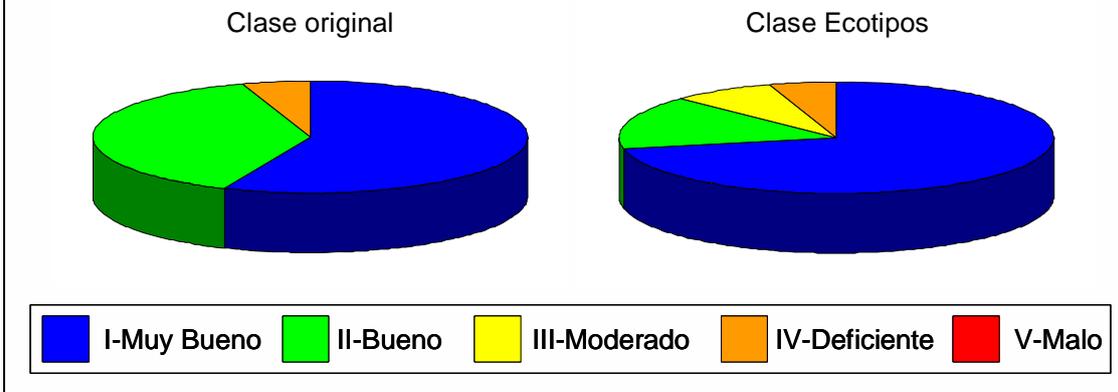
Fig. 105. Estado Ecológico de las aguas en el ecotipo 115 (*Ejes mediterráneo-continentales poco mineralizados*).

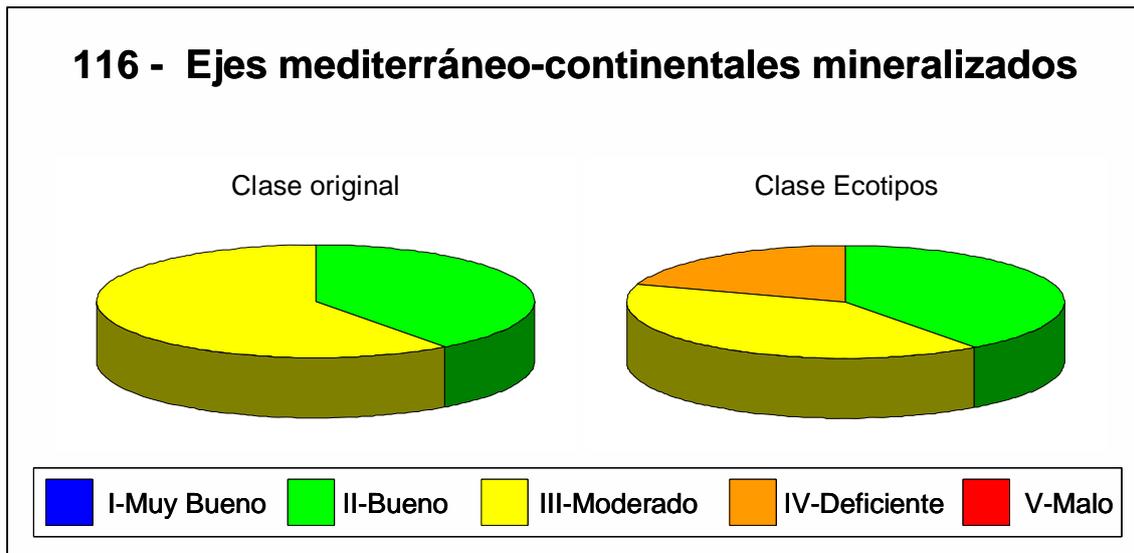
**Fig. 106.** Estado Ecológico de las aguas en el ecotipo 116 (*Ejes mediterráneo-continentales mineralizados*).
