EL ALCANADRE EN FOTOS

AÑO 2007

Cuenca del río Alcanadre

2 Alcanadre desde Confluencia con Guatizalema hasta Desembocadura en Cinca.

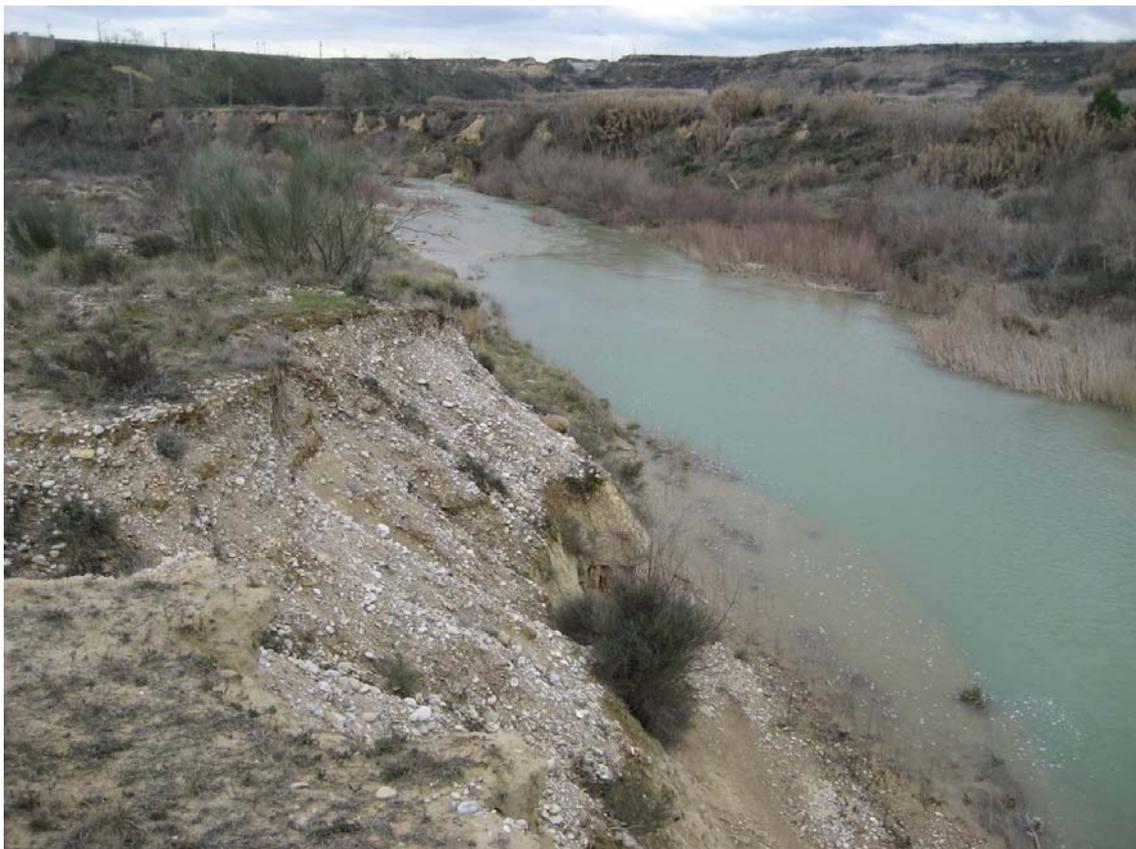
Ref. 5.- Vista general de los desprendimientos en la margen izquierda del río Alcanadre aguas arriba del puente del ferrocarril de Sariñena debido a la erosión producida por acumulación de gravas y vegetación en su margen derecha.

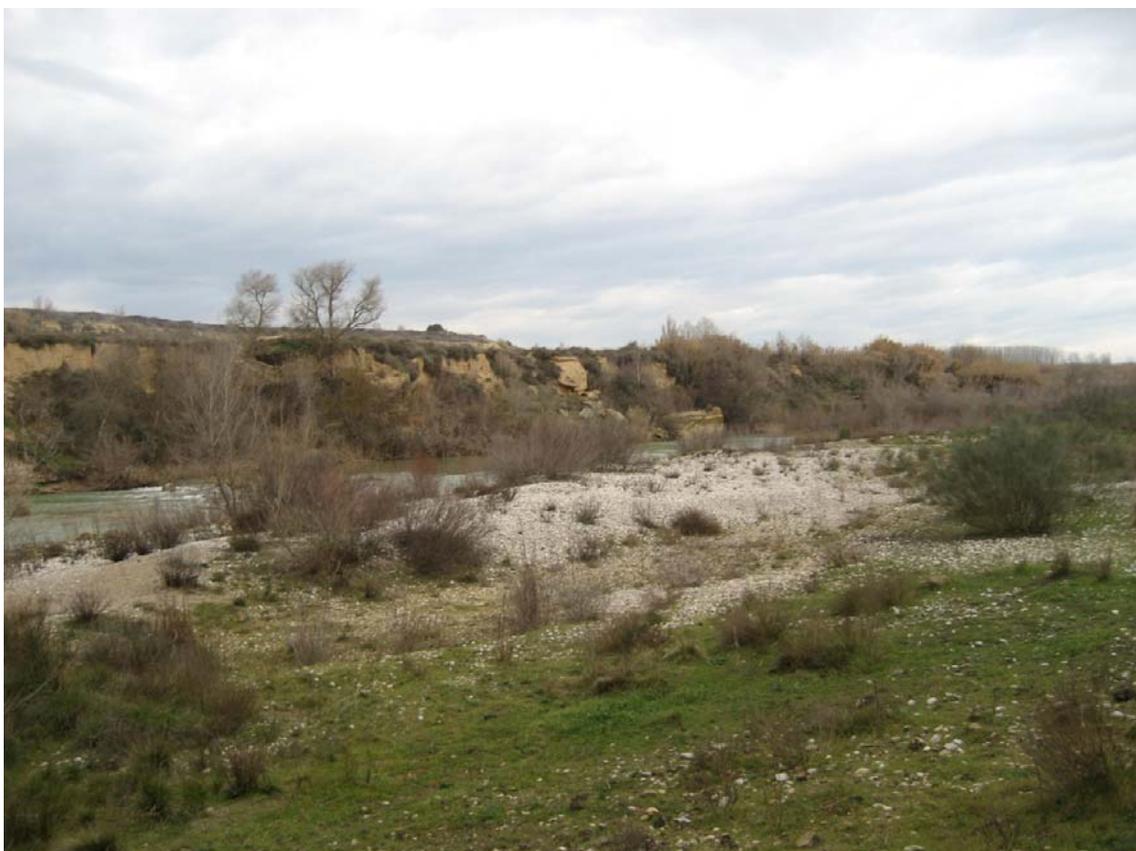
Ref. 8.- Vista del río Alcanadre aguas arriba del puente del ferrocarril de Sariñena dónde se observa la acumulación excesiva de grava en el cauce que produce la erosión de las pilastras del puente.

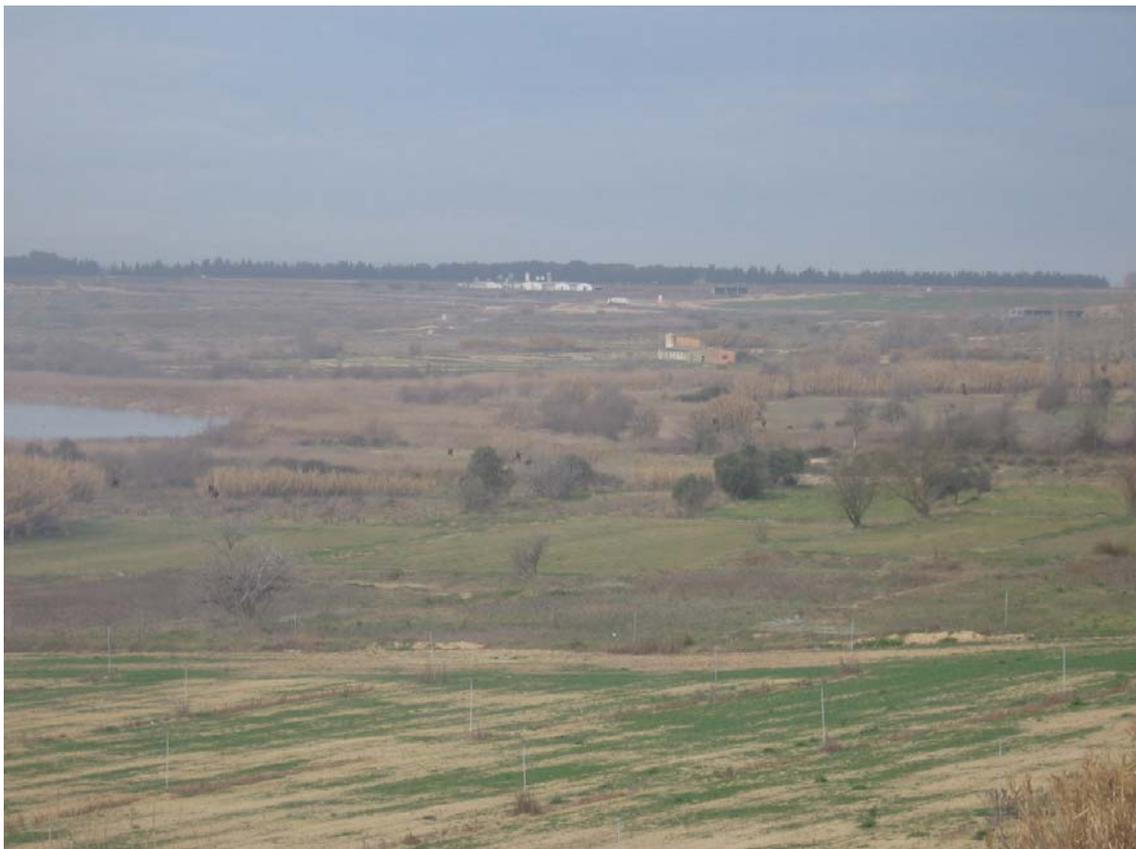
Ref. 10.- Vista de las granjas situadas en los alrededores de la Laguna de Sariñena y que ocasionaban problemas en la misma al utilizar los purines mezclados con el agua de la acequia para regar, alcanzando posteriormente la Laguna.

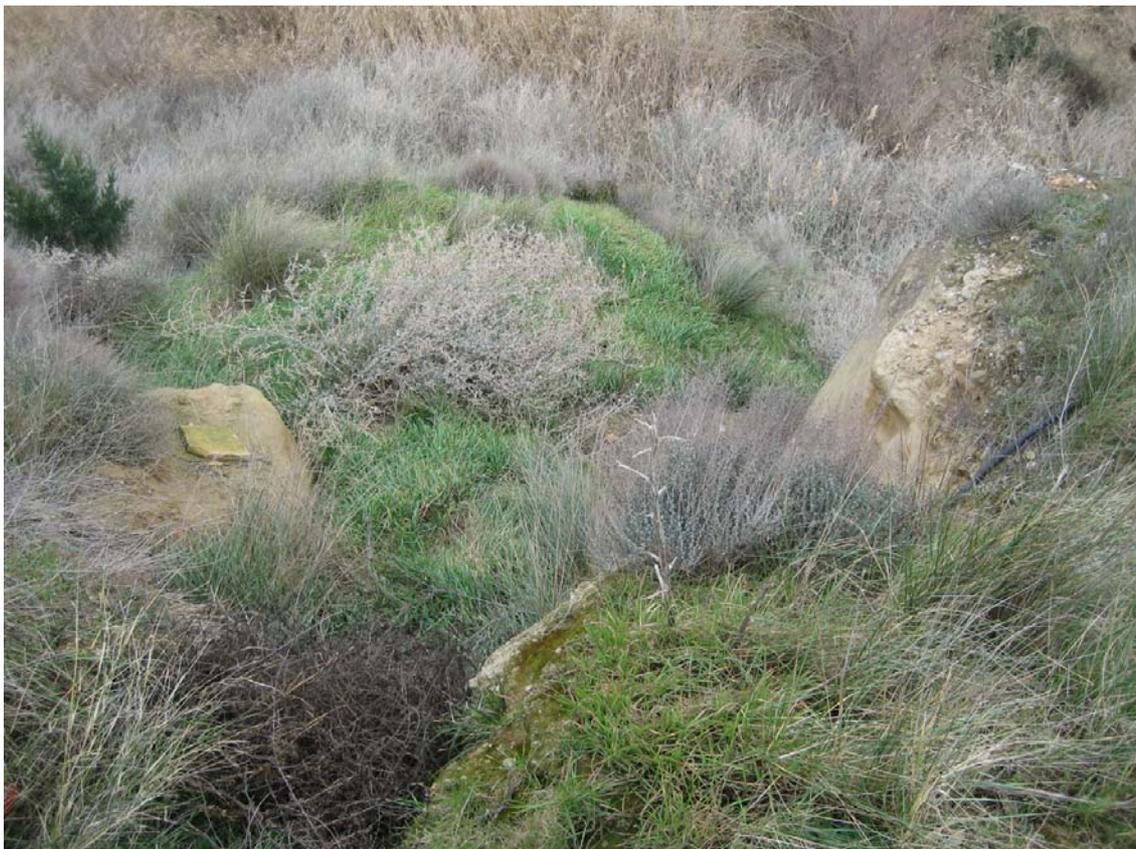
Ref. 18.- Ermita de Santiago: detalle del aspecto y situación de la margen izquierda del barranco (dónde se sitúa el nevero) que tendría que protegerse para evitar los desprendimientos..

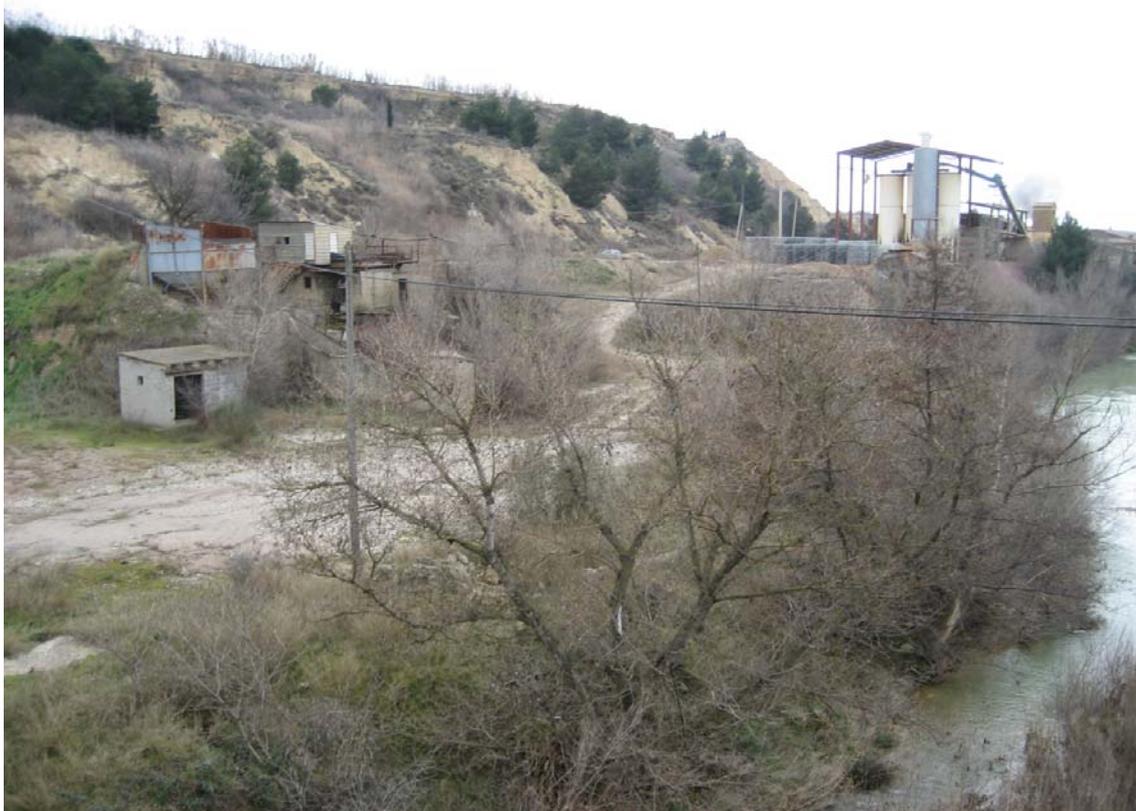
Ref. 22.- Vista general de una planta antigua de extracción de áridos situada en la margen izquierda del río Alcanadre a su paso por el puente de Sariñena que necesitaría ser extraída por la recuperación de la zona como espacio lúdico.

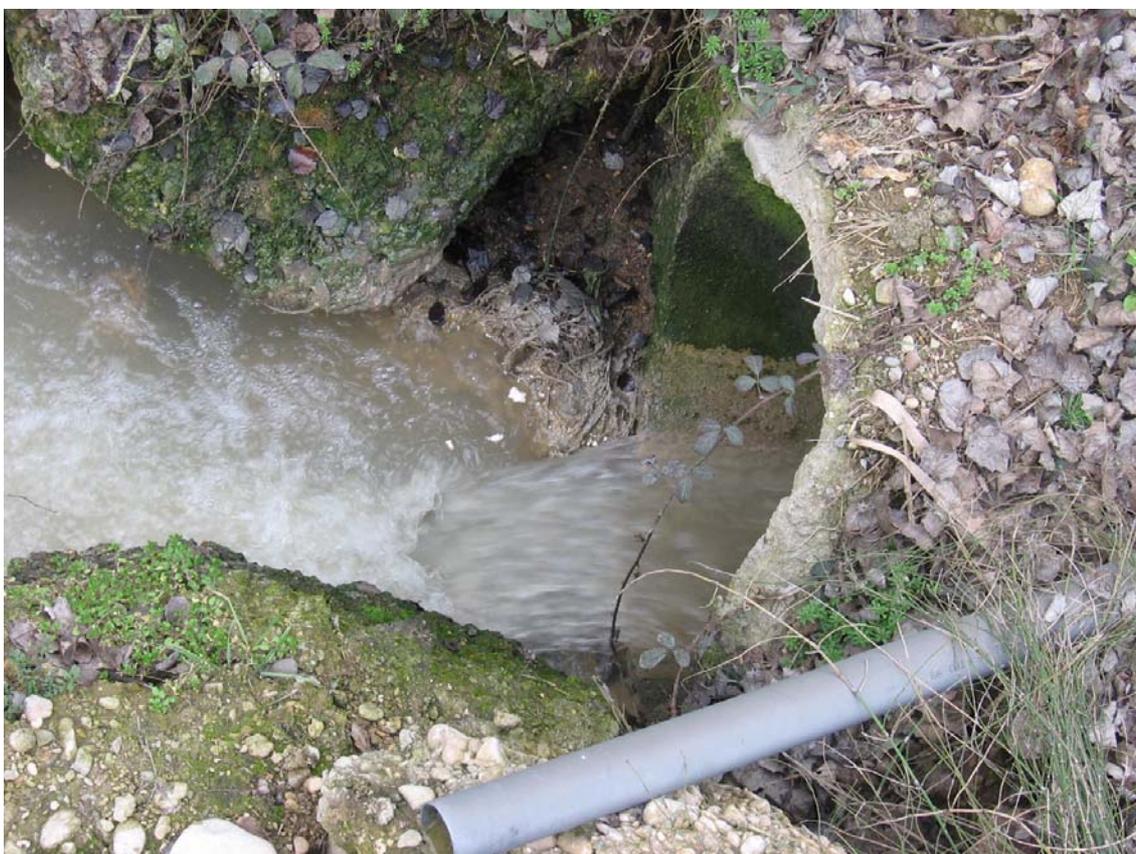
Ref. 23.- Punto de vertido de las aguas residuales de la localidad de Sariñena.

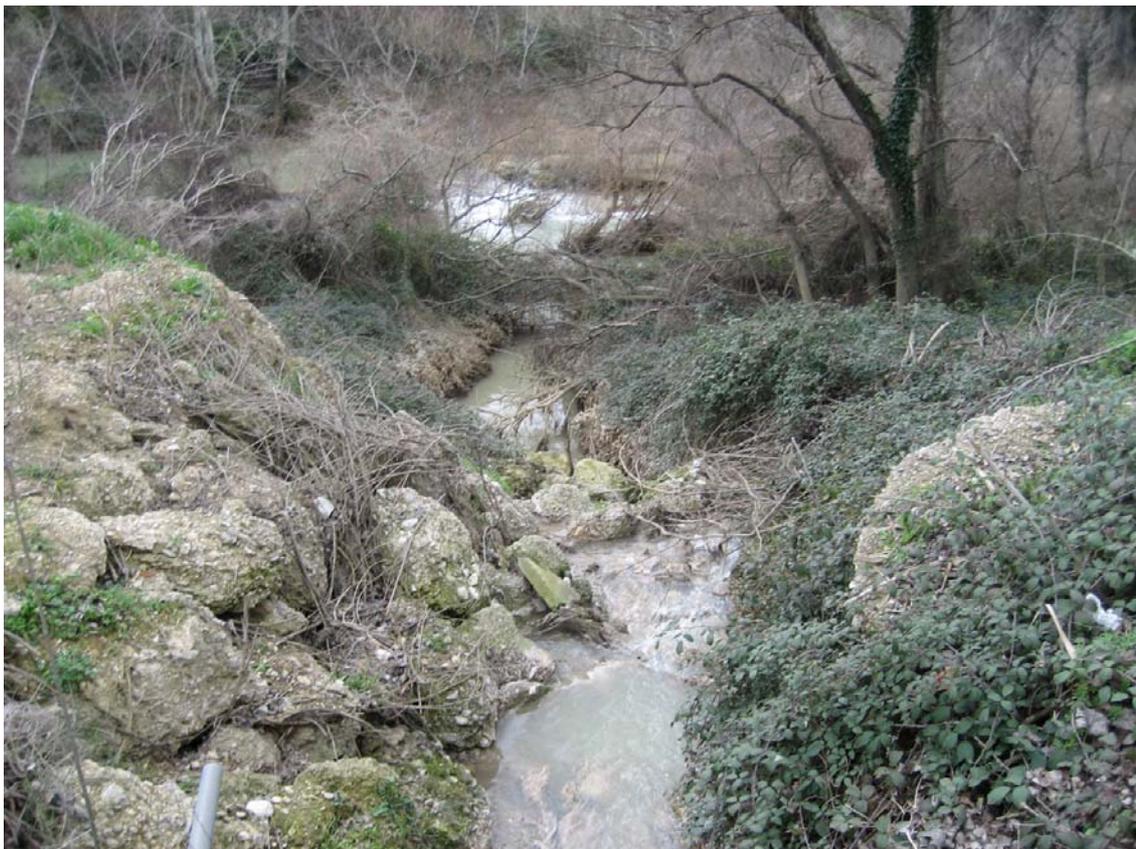
Ref. 24.- Desembocadura del vertido de las aguas residuales de la localidad de Sariñena al río Alcanadre aguas abajo del Puente de Sariñena.

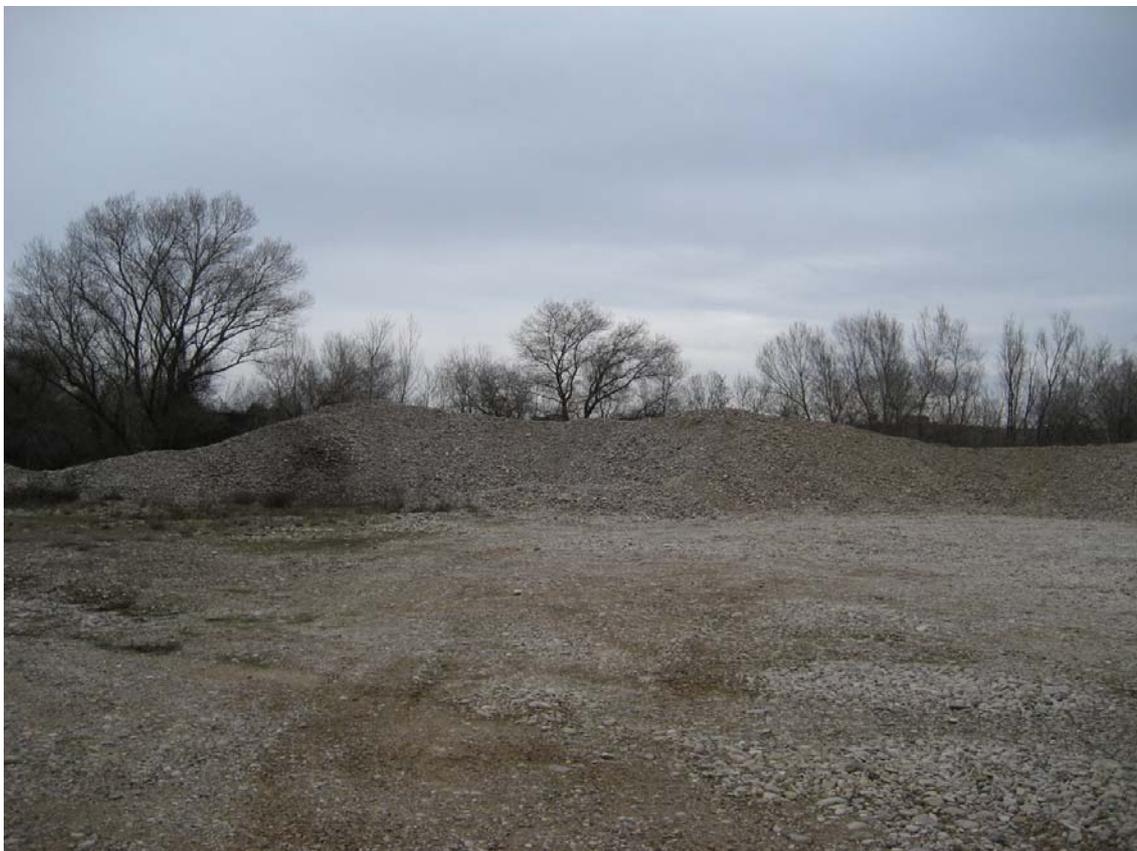
Ref. 29.- Vista general de una zona de acopio ilegal de grava de una extracción antigua en la margen derecha del río Alcanadre aguas abajo de la localidad de Albalatillo que está siendo extraída por una explotación ganadera para utilizarla en su finca.

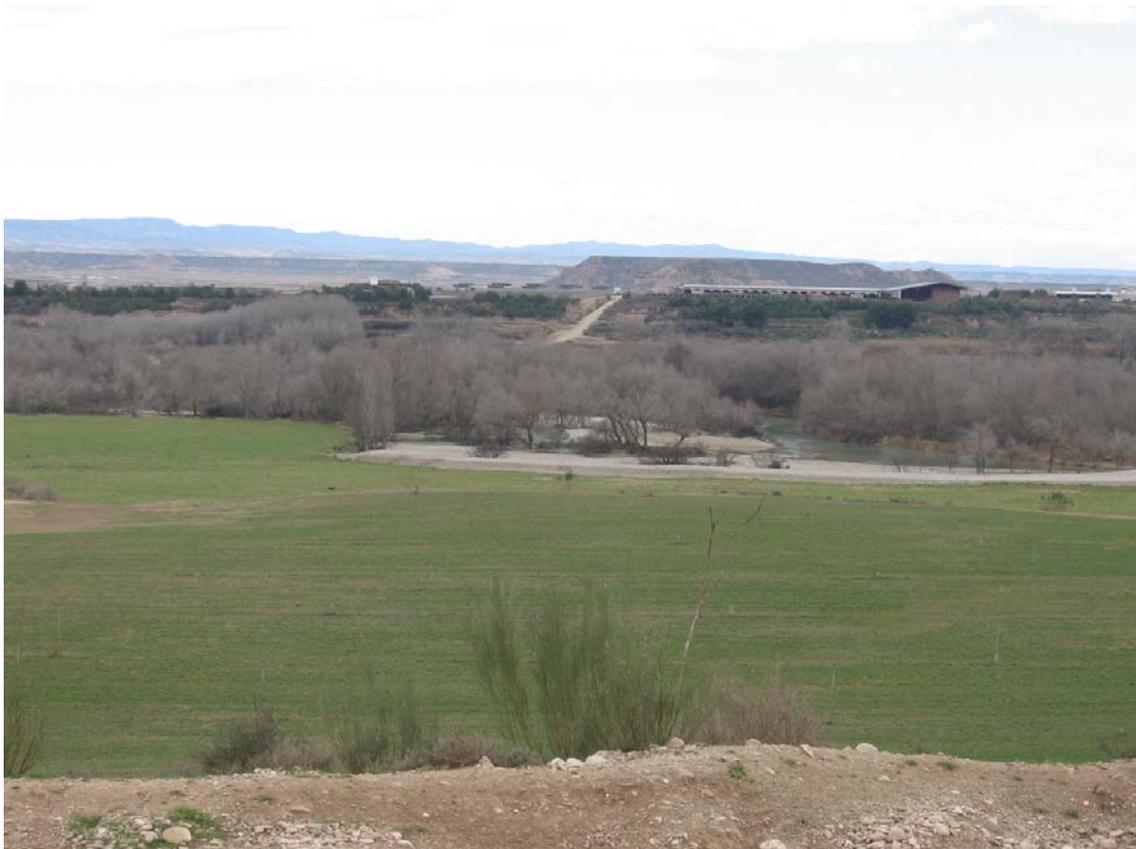
Ref. 32.- Vista general de un punto de la zona dónde se va a realizar una actuación de extracción de gravas y limpieza entre el soto y el cauce de la margen izquierda del río Alcanadre aguas abajo de la localidad de Albalatillo.

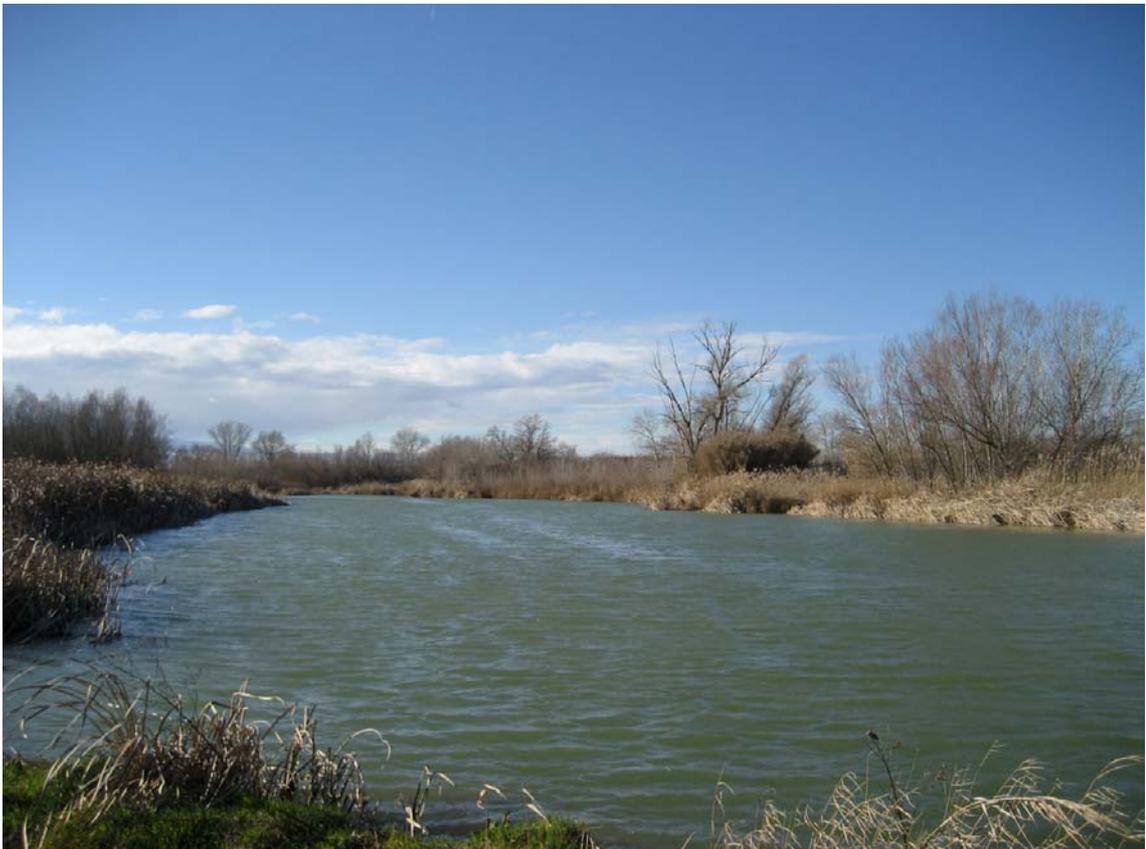
Ref. 46.- Azud de la acequia de Ontiñena-Chalamera: vista del azud para el nacimiento de la acequia que riega la huerta vieja de Ontiñena.

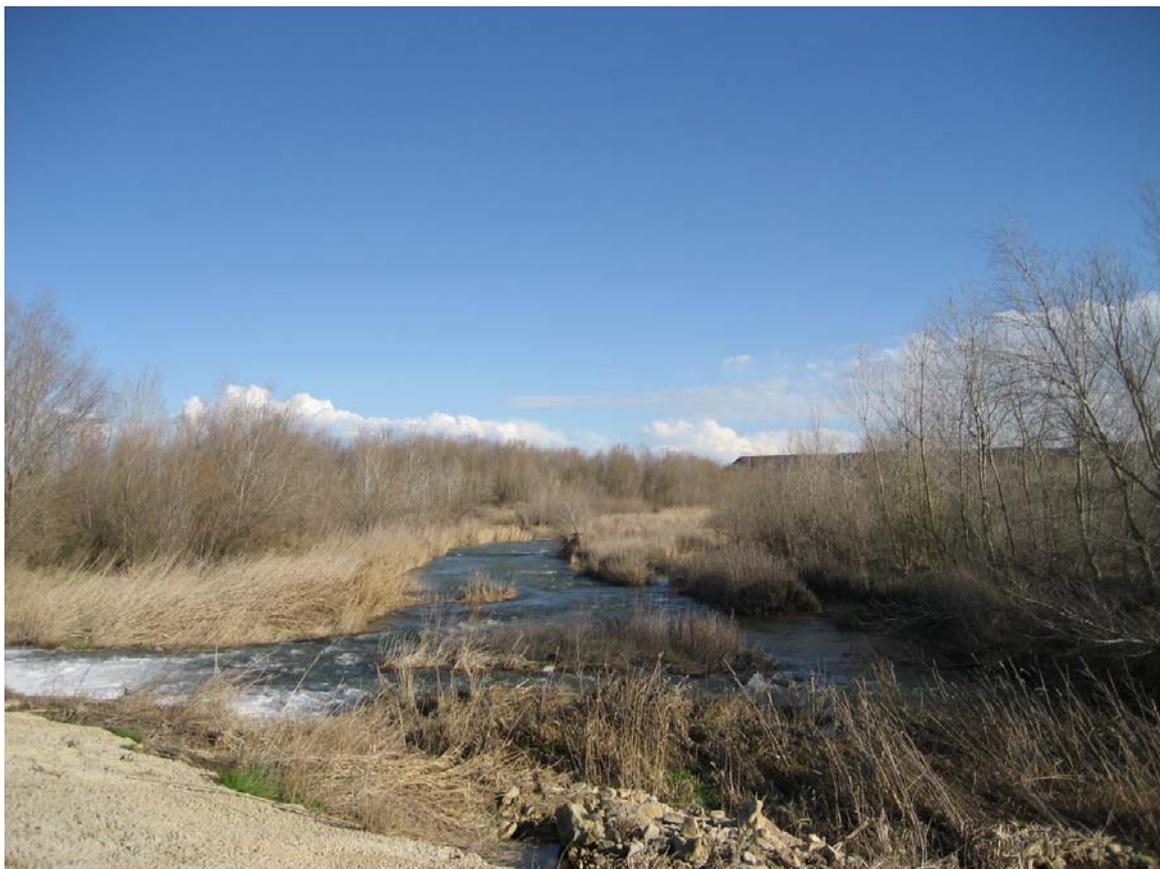
Ref. 47.- Azud de la acequia de Ontiñena-Chalamera: aspecto del río Alcanadre aguas arriba.

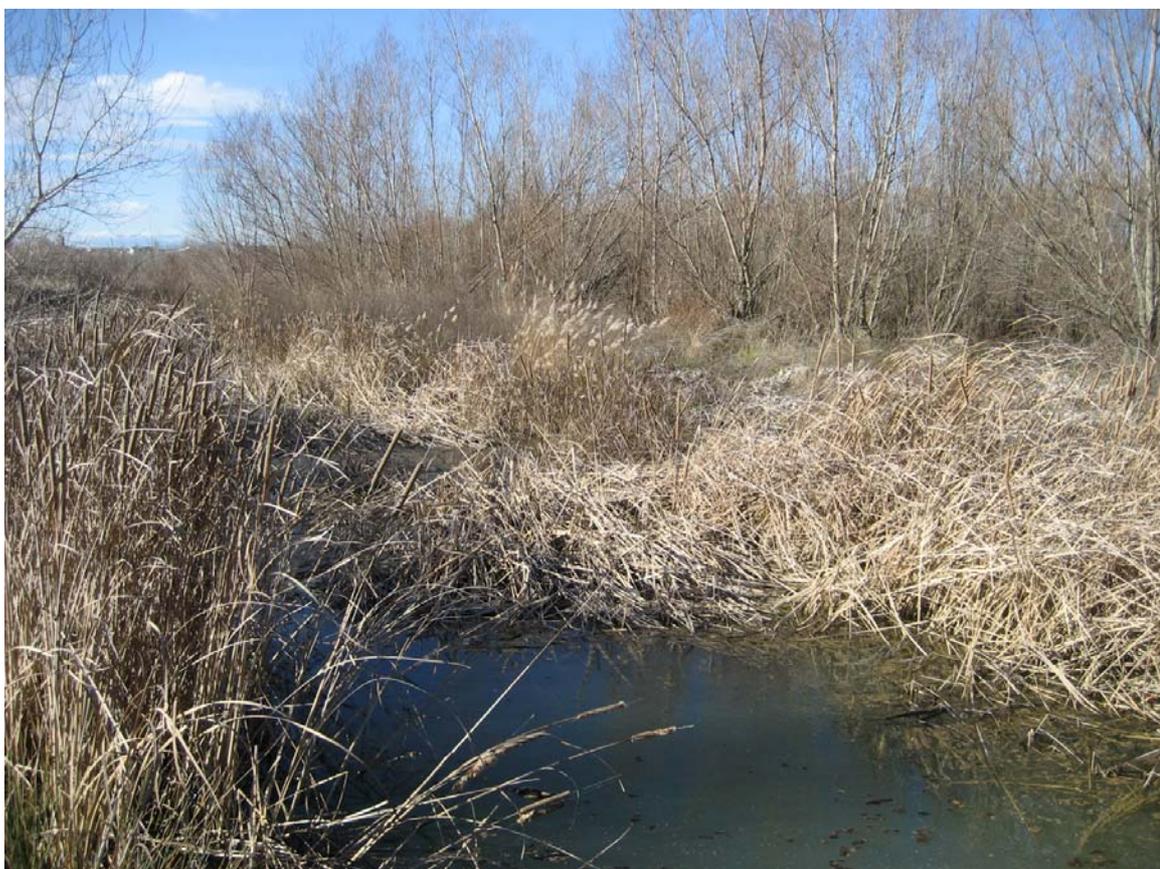
Ref. 48.- Azud de la acequia de Ontiñena-Chalamera: aspecto del río Alcanadre aguas abajo.

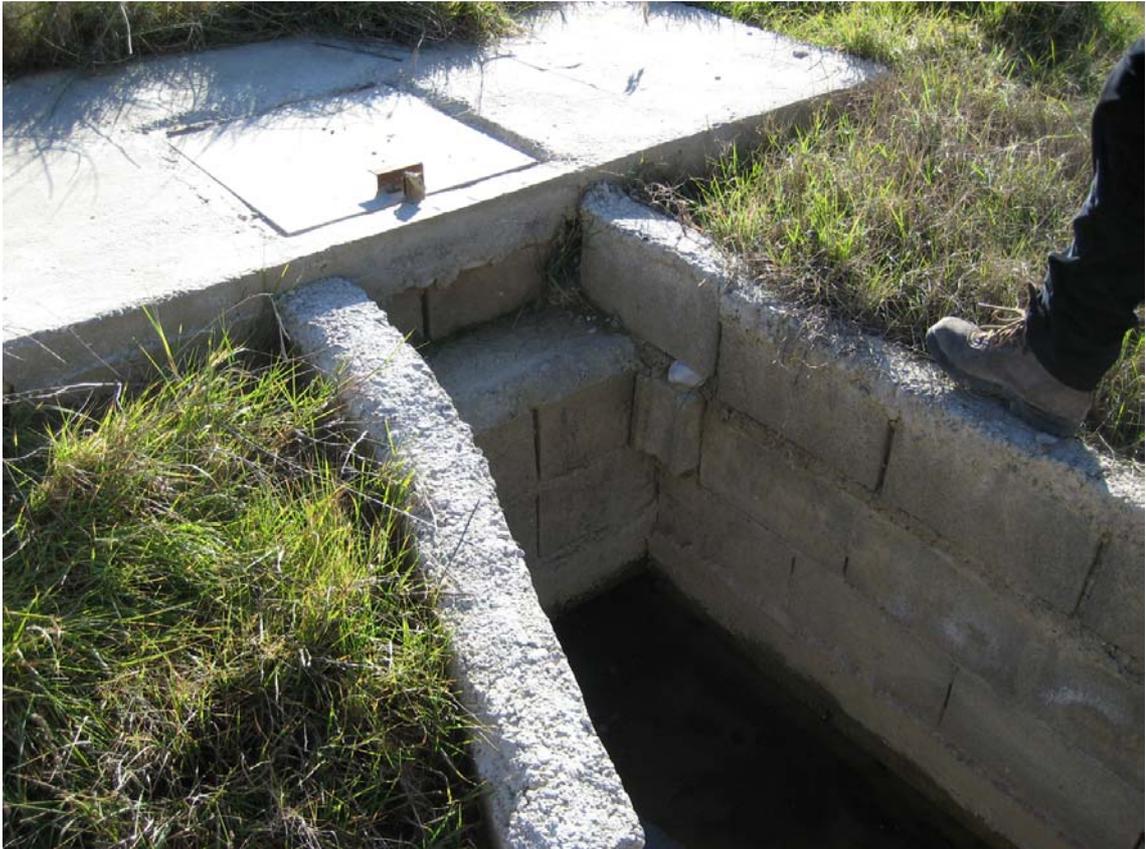
Ref. 49.- Derivación de agua del río Alcanadre para una toma de regadío situada aguas abajo de la localidad de Sena.

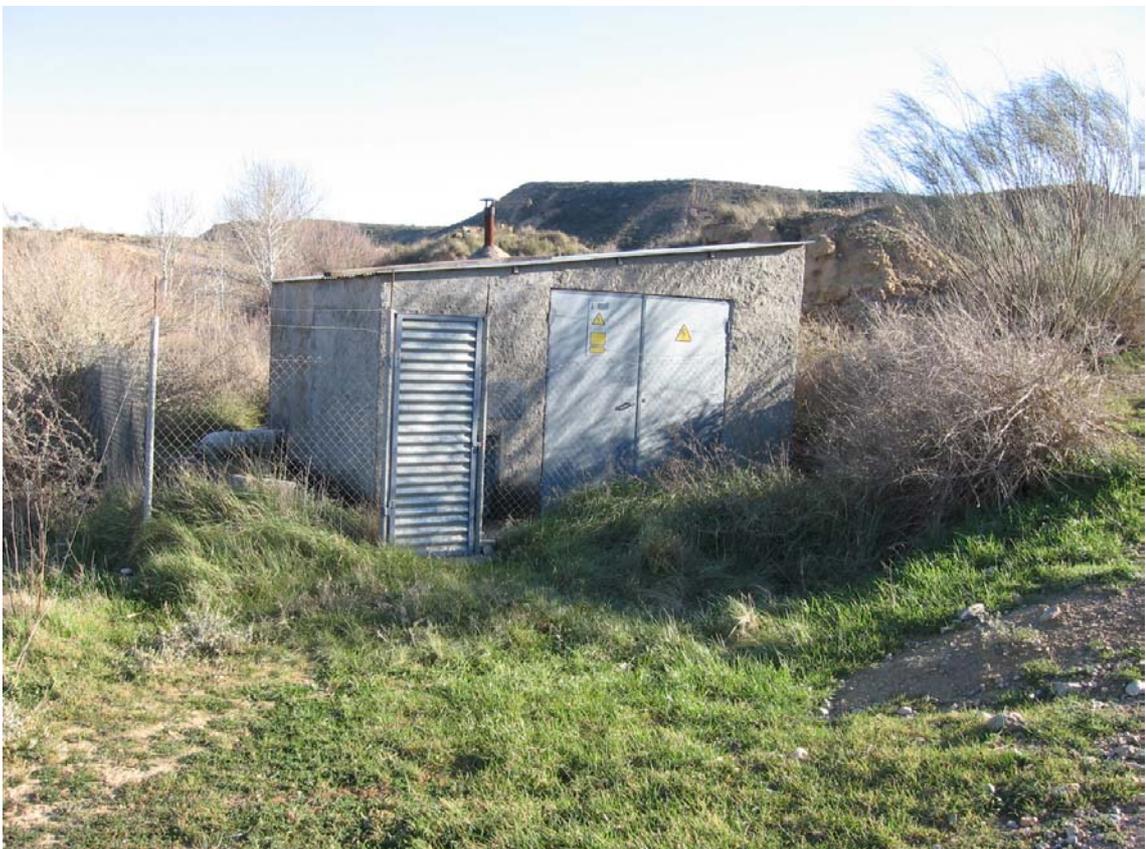
Ref. 50.- Entrada de agua del río Alcanadre para una toma de regadío situada aguas abajo de la localidad de Sena.

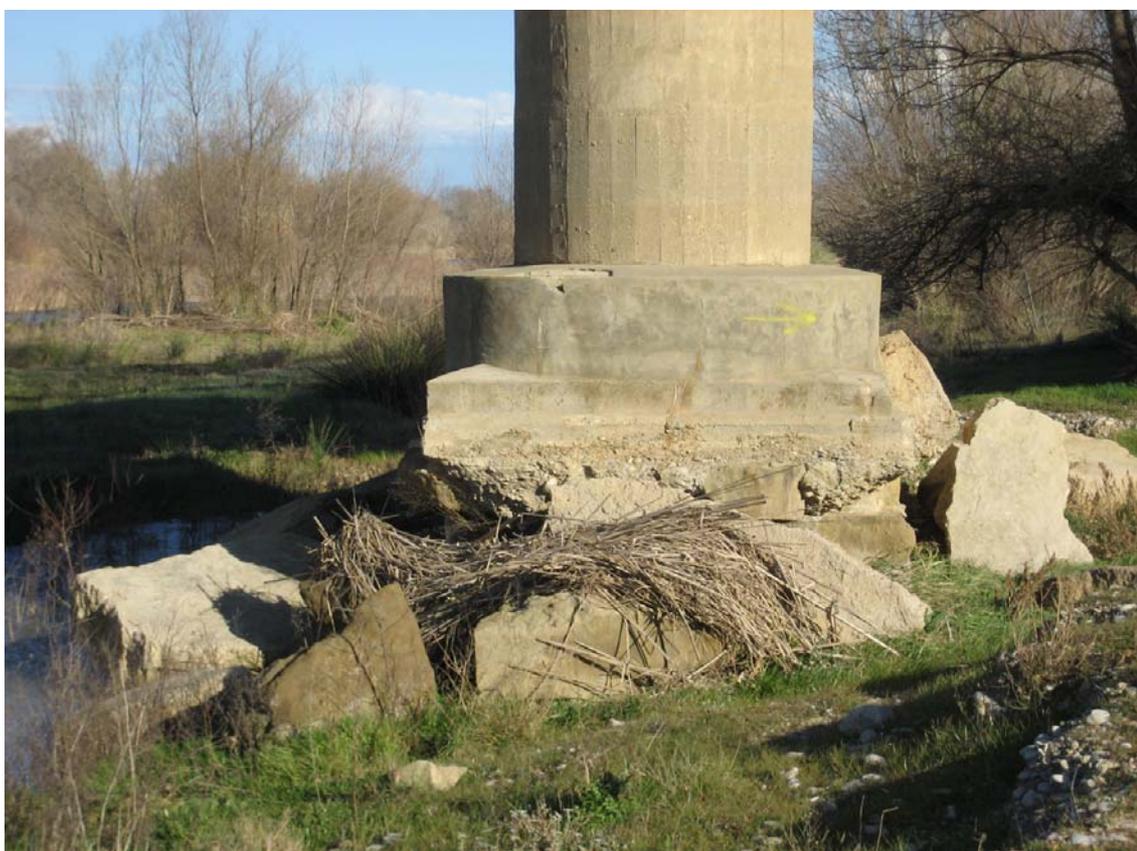
Ref. 52.- Vista general del río Alcanadre a su paso por el Puente de Hierro situado entre las localidades Sena y Villanueva de Sigüenza.

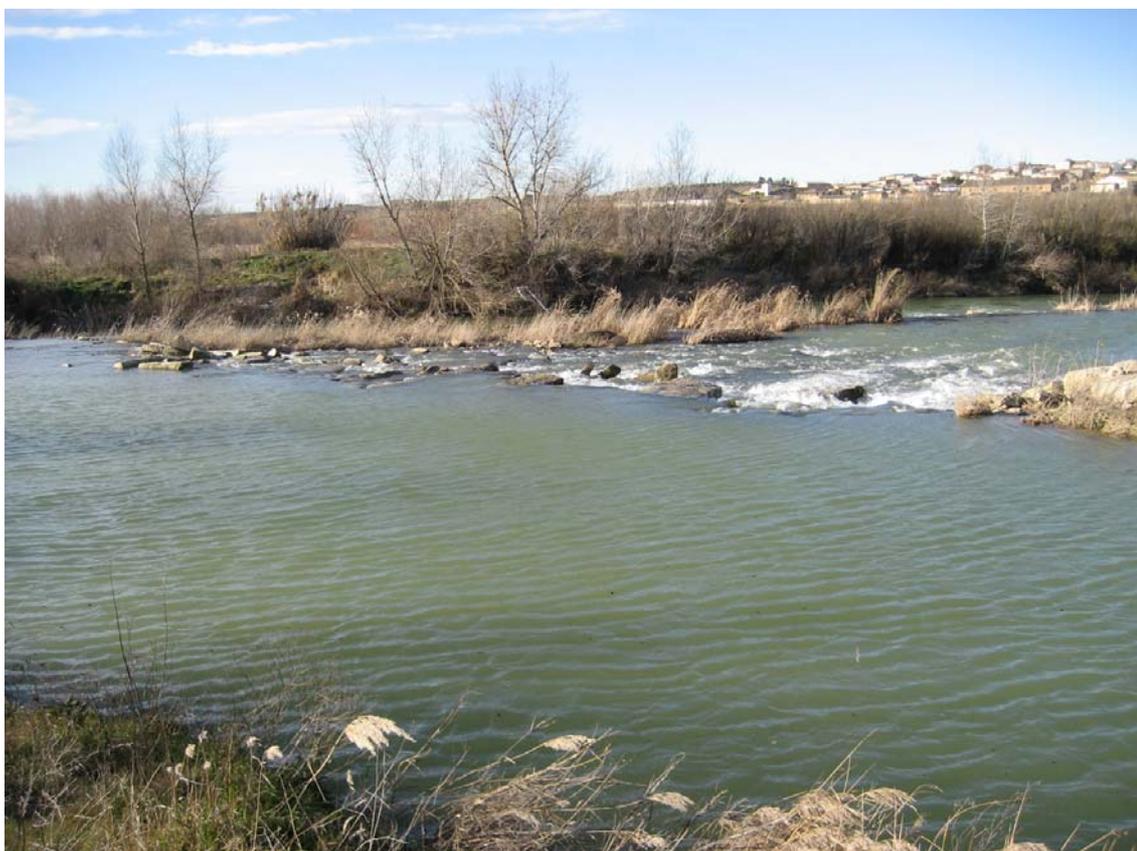
Ref. 54.- Vista general de una toma de agua directa para regadío del río Alcanadre a su paso por la localidad de Villanueva de Sigena.

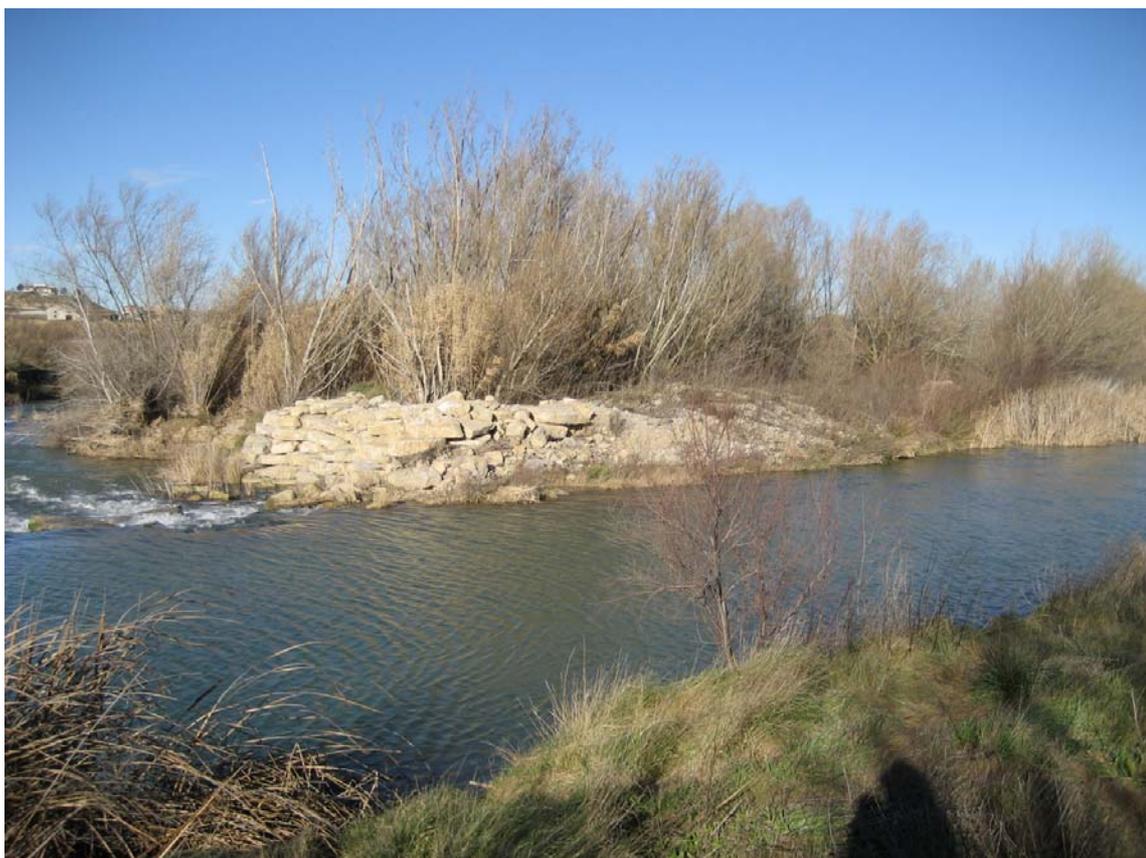
Ref. 55.- Azud de la acequia de Ontiñena: vista general del azud.

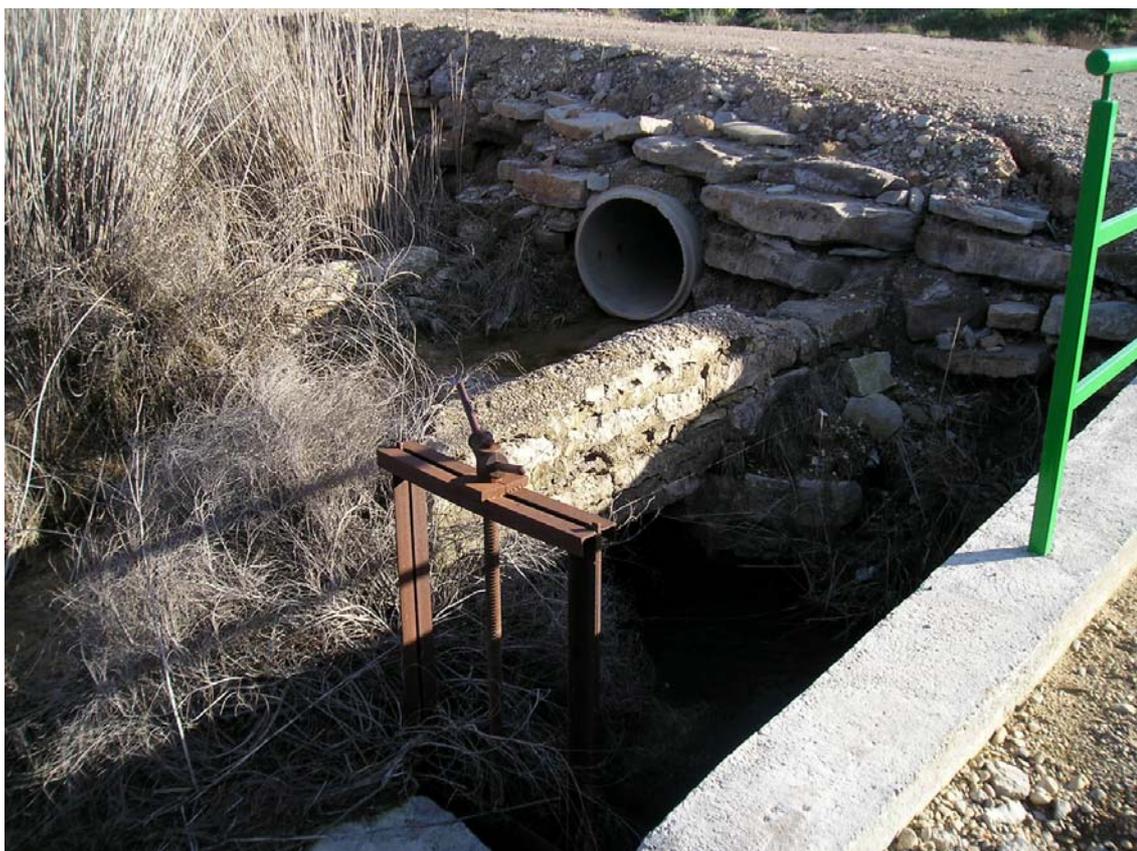
Ref. 59.- Vista general de una toma de agua directa para regadío del río Alcanadre aguas abajo de la localidad de Villanueva de Sigena.

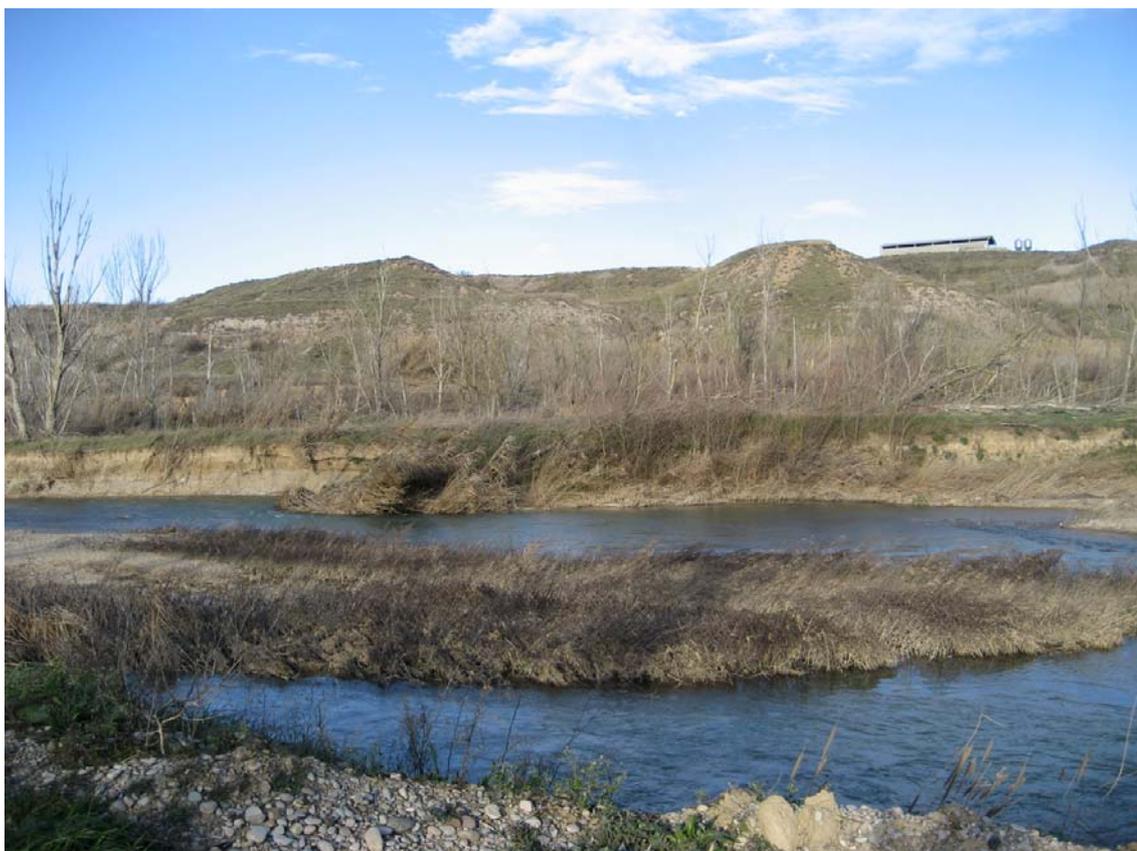
Ref. 61.- Aspecto del río Alcanadre aguas abajo de una toma directa para regadío situada en el término municipal de Villanueva de Sigena.

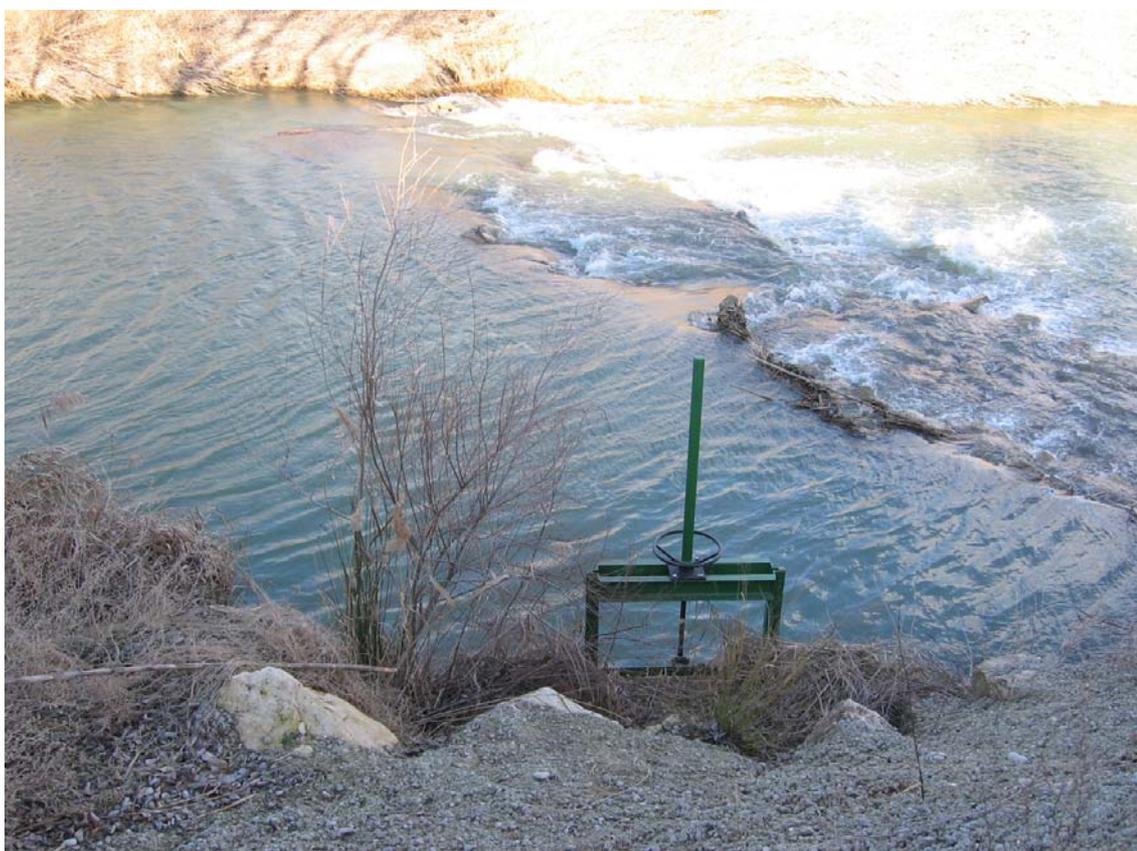
Ref. 64.- Vista general de la desembocadura de un barranco en recuperación por colmatación de lodo situada en la margen derecha del río Alcanadre entre las localidades de Villanueva de Sigena y Ontiñena.

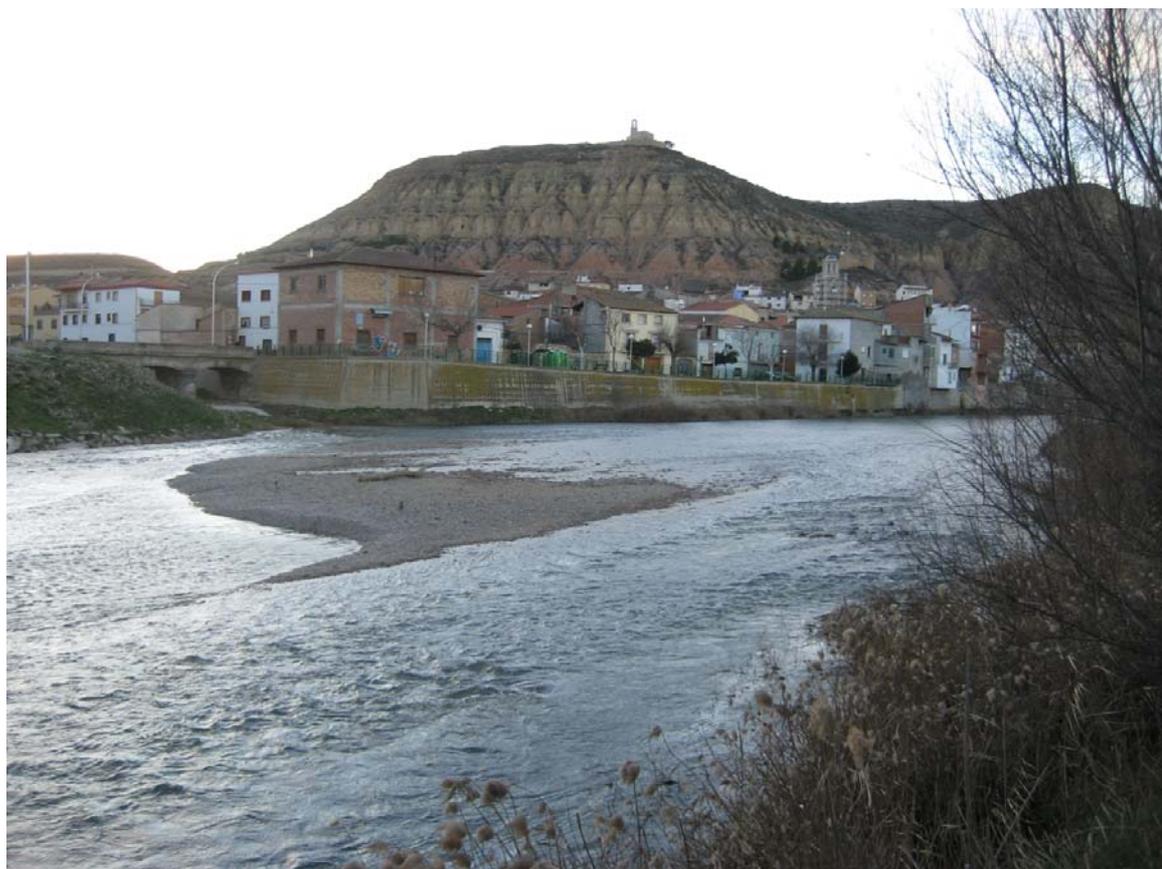
Ref. 77.- Vista de la E.A. Nº 32 del río Alcanadre en Ballobar.

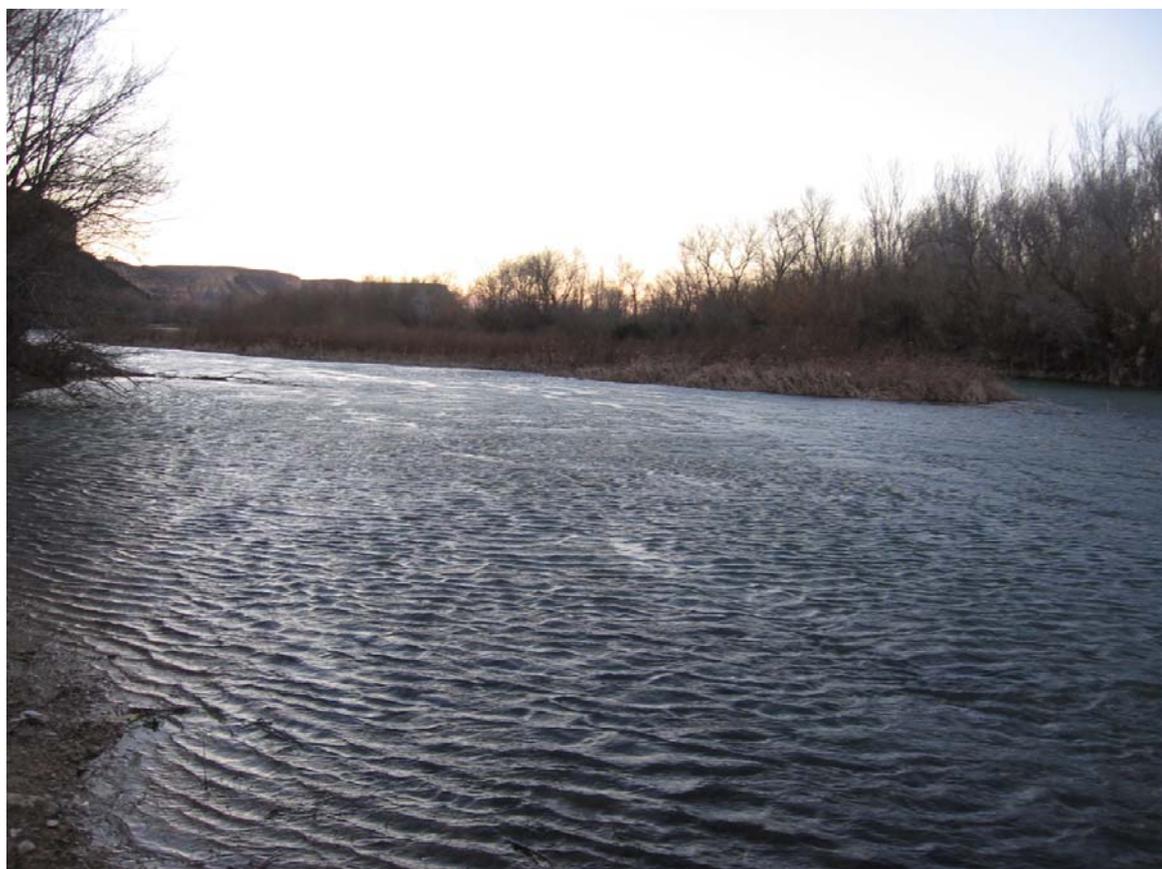
Ref. 78.- Vista general del río Alcanadre a su paso por la localidad de Ballobar.
